# Et bidrag til Dallunds bygningshistorie

Af *Steen Ivan Hansen*

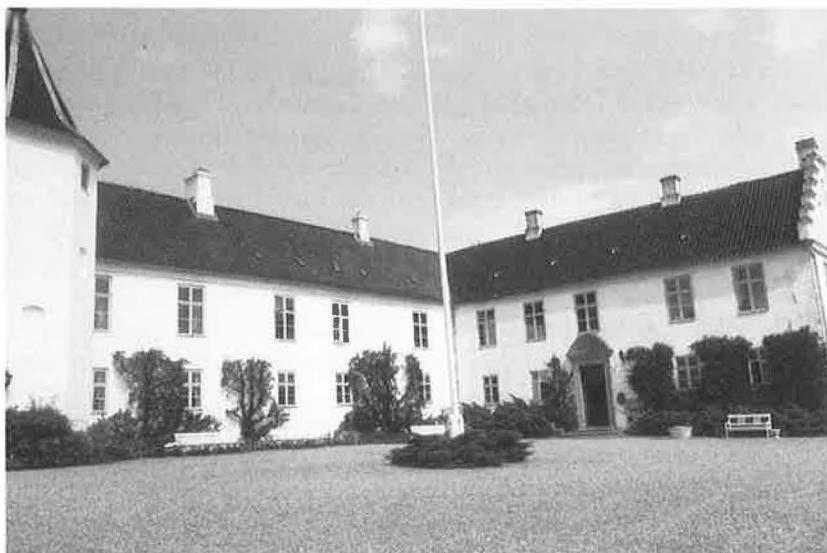
*Østfløjen samt den ene halvdel af nordfløjen med det senere tilføjede trappetårn.*

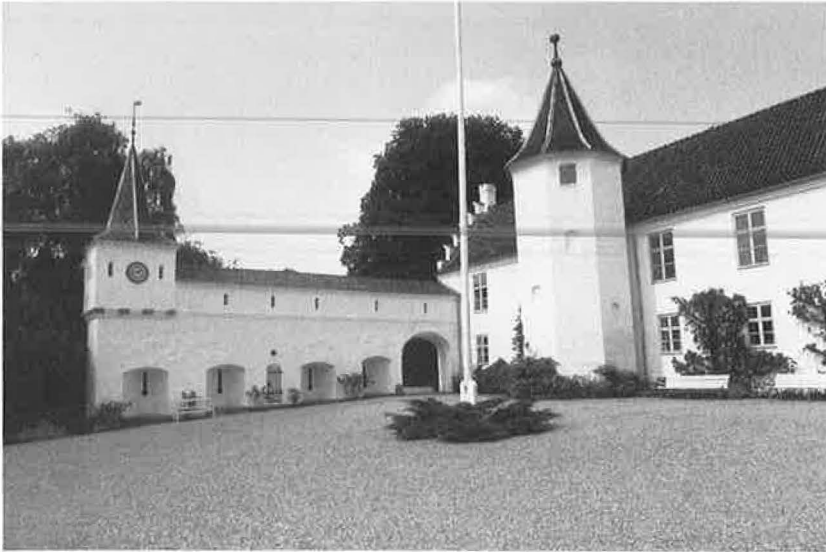
*Den vestlige del af nordfløjen samt spærremuren med skydeskår og vægtergang.*

Spærremuren er sammenbygget med nordfløjen i en ret vinkel og er uden tvivl samtidig med den større vestlige del af denne. Bygningen er i to stokværk med kælder, opført i munkesten i vendisk forbandt, iblandet en del kampesten. Murtykkelsen mod haven er ca. 90 cm, mod gården ca. 70 cm. I en afstand af 30 meter fra vestgavlen findes nordfløjens oprindelige østgavl stadig delvist bevaret som skillevæg, ligesom gårdsidemuren på dette sted pludselig tiltager i tykkelse med en halv sten. Endvidere anes en fortanding tydeligt nok gennem pudset på det sted, der udgjorde nordfløjens oprindelige afgrænsning mod øst. På havesiden derimod glider muren uden synligt skel videre over i forlængelsesbygningen. På nordfacaden findes iøvrigt en række tilmurede, ret store oprindelige vinduesåbninger.

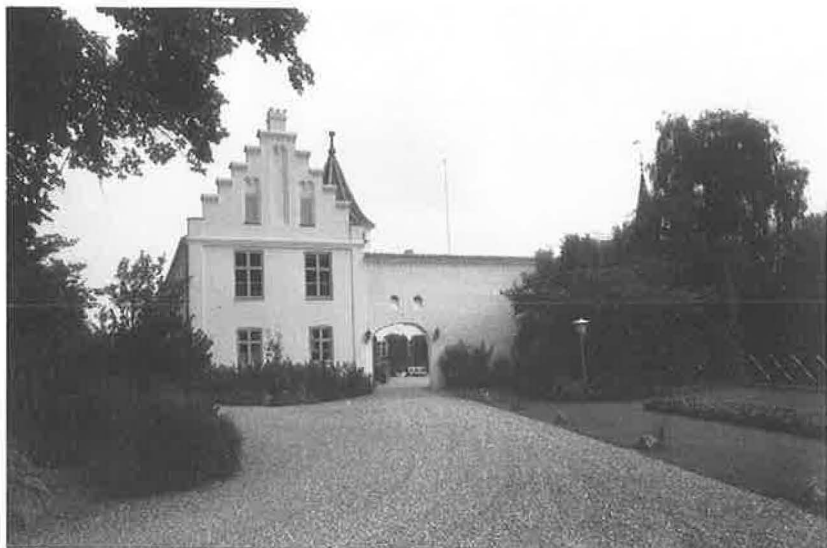
*Spærremur og nordfløj set fra vest. Spærremuren er forsynet med skoldehuller over porten.*

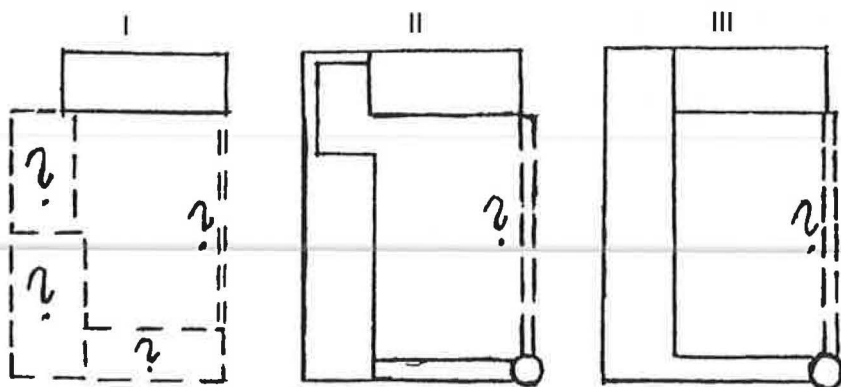
På skitse I ses østfløjen som den grundmurede hovedbygning, mens bygningens øvrige elementer, huse af lettere konstruktioner samt eventuelle spærremure, ikke kendes i dag. På skitse II er første fase af nordfløjen opført, ligesom spærremuren mod vest er tilføjet. Skitse III viser Dallund i den skikkelse, anlægget fik omkring reformationen. Siden er tilføjet et trappetårn på nordfløjen samt udløberfløje mod øst.

*Skitse I* viser østfløjen som den grundmurede del af et sådan sammensat anlæg, som det kunne have været udformet, men kun selve østfløjen kendes dog af dette anlæg.

På *Skitse II* ses den store udvidelse af Dallund, hvor spærremuren mod vest samt den vestligste del af nordfløjen opføres. Spærremurens tilstedeværelse med skyttegang, skoldehuller og skydeskår mere end antyder, at anlægget nu må have været helt lukket af grundmurede bygninger eller mure, hvorfor sydsiden uden tvivl har været lukket enten med en mur eller en bygning. Hvad stykket mellem nordfløjens østgavl og østfløjen angår, er det overvejende sandsynligt, at den mur, der nu fremtræder som forlængelsesbygningens ydersidemur, allerede eksisterede som ringmur. Netop den kendsgerning, at nordsi-
