# RANDERS BINDINGSVÆRK

ØSTJYSK BYGGETRADITION CA. 1530 -1800

NIELS ERIK JENSEN OG JØRGEN GANSHORN

RANDERS AMTS HISTORISKE SAMFUND 1987

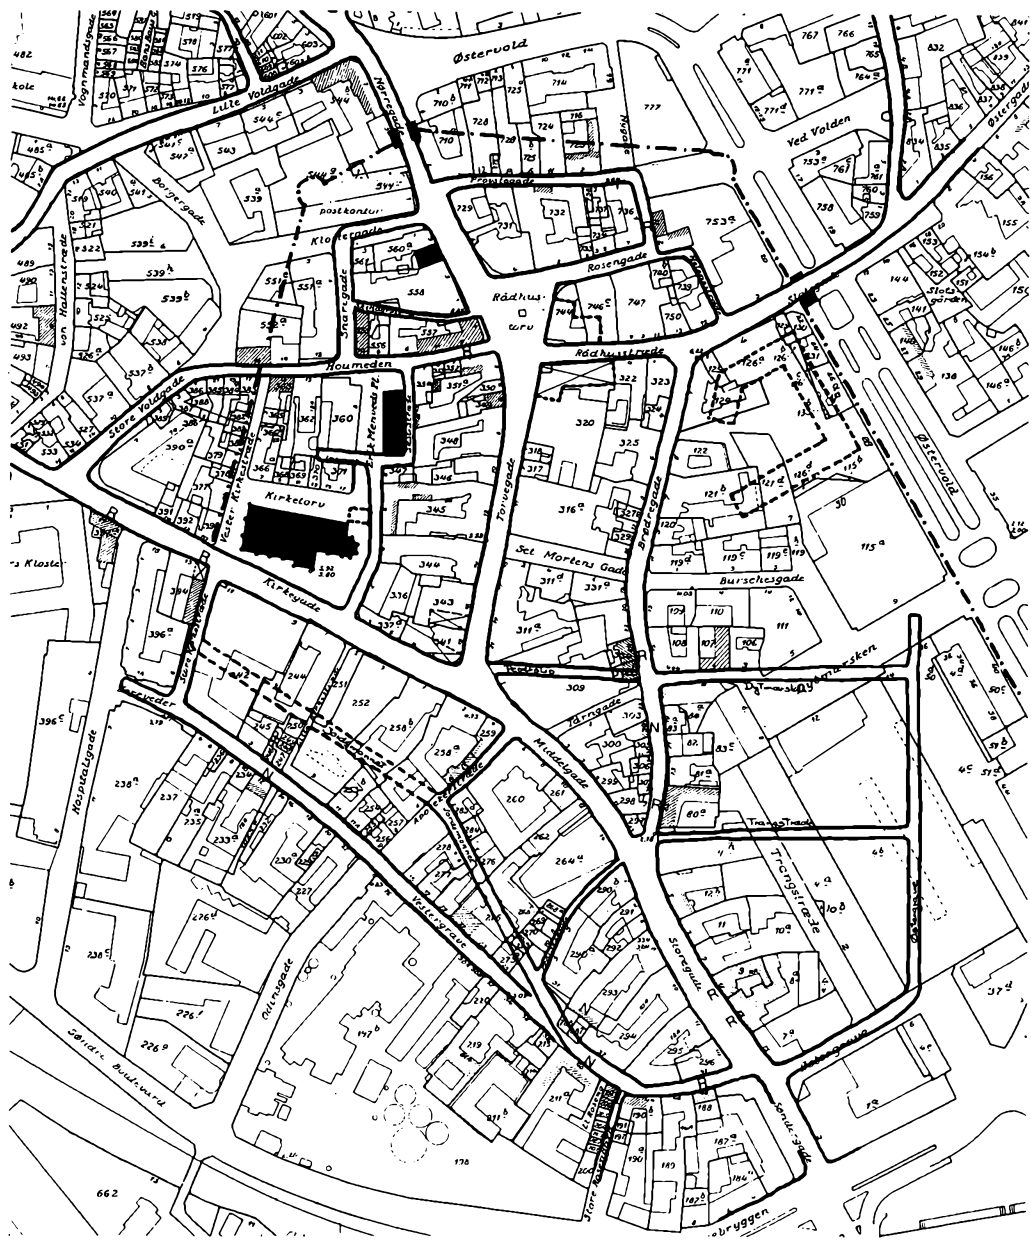
Grundkort over Randers ældre bykerne. Udsnit af Randers Kommunes oversigtskort 1963. Byens gadenet omkring 1650 er optrukket og byens afgrænsning mod volde og grave markeret ved en stipling. Kortet er udtegnet i 1976 ved skravering af bygninger i bindingsværk. En markering - N - betyder, at bygningen senere er nedrevet. Markering - R - angiver, at bygningen er beskrevet i registrantdelen. Kortet er gengivet 1:4000.

På oversigtskortet fremstår de bevarede bindingsværksbygninger skraverede. Området, som vi her beskæftiger os med, er byens udstrækning år 1800. Omkring 1790 begyndte de grundmurede, pudsede faca-

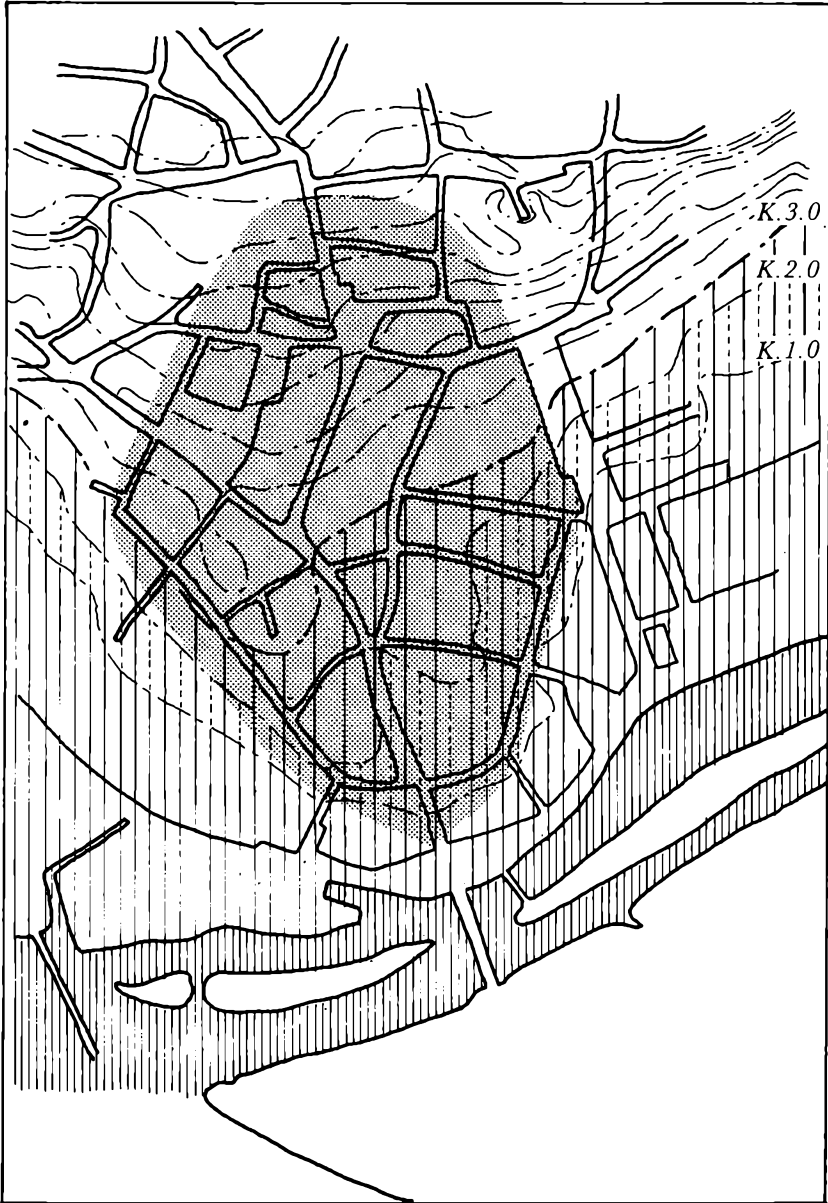
*Gadenettet i Randers ved århundredeskiftet. Terrænets fald er markeret med kotebetegnelserne K. 1. 0, K. 2. 0, K. 3. 0. Højdeforskellen mellem hver stiplede linie er 1 m. 3 meter koten, der antages at være ældste byggekote, er kraftigere optrukket. Byens ældste kerne inden for voldene er rastet.*

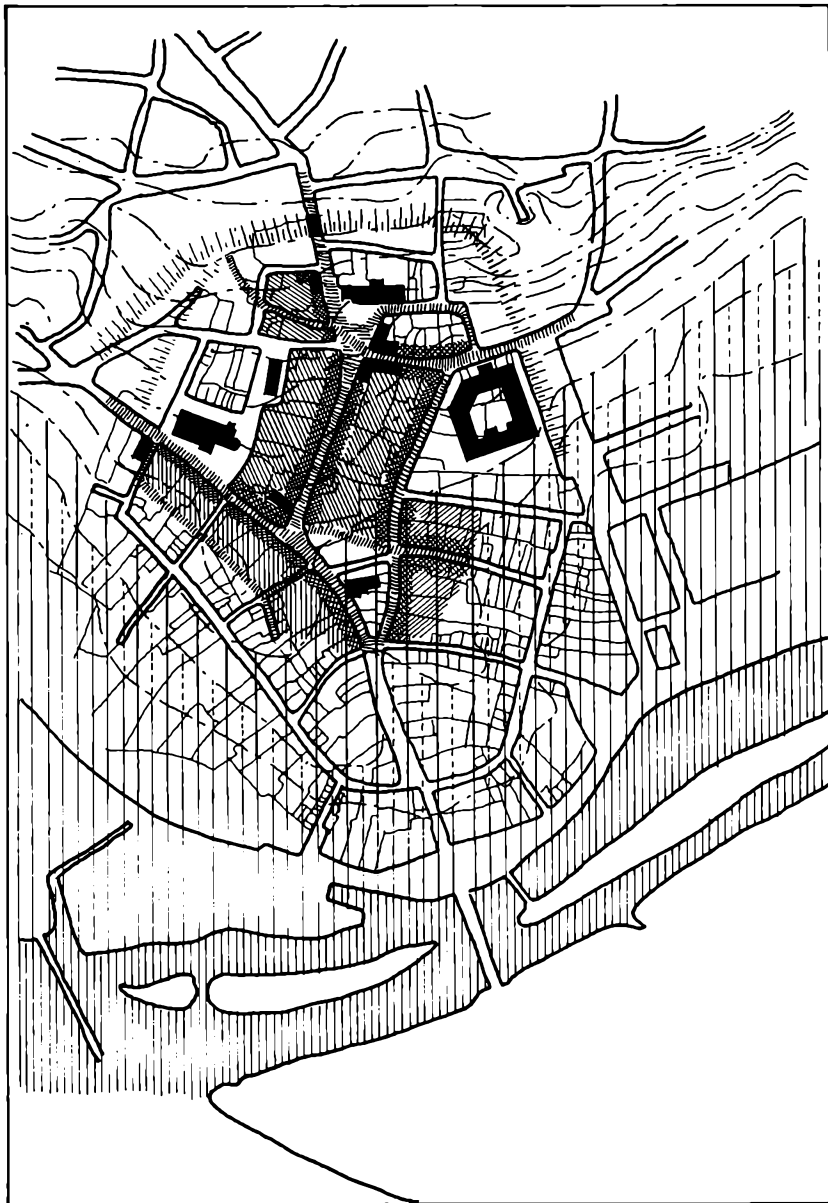
*Randers umiddelbart før reformationen. Byens hovedgade, Torvegade, er udbygget med samt baggaden Brødregade. Omkring denne bykerne placerer de kirkelige institutioner sig i hvert sit verdenshjørne og med rigelige friarealer omkring sig. På dette tidspunkt er bebyggelsen formentlig ved at brede sig i Kirkegade og Middelgade.*

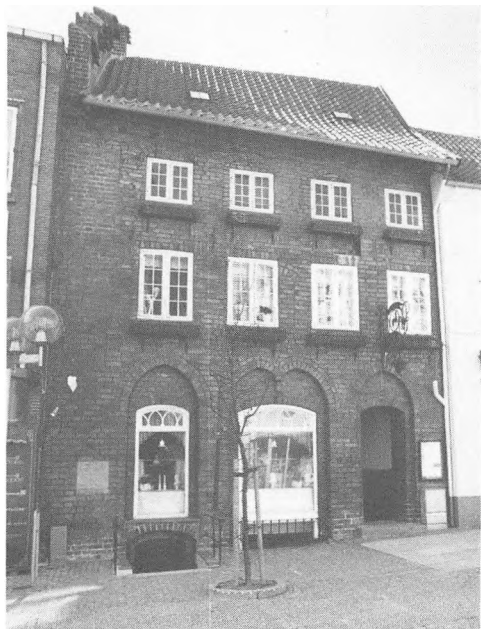
*Påskesønnernes middelalderlige stenhus set fra Torvet. Størstedelen af gadesiden er omsat i nyt murværk, mens sydgavlens nicheprydede gavl er bevaret i sit oprindelige murværk. Søren Pagter fot. 1987.*

Efter udstykningen af en del af Vor Frue Klosters jord ved midten af 1400årene bygges videre i Torvegades nordre forlængelse op mod den nordre byport. Den væsentligste bygning her er Påskesønnernes gård, matr. nr. 560a, nuv. Rådhusstovet. 7. Det er antageligt et anlæg af en noget anden type end de førnævnte. Anlægget består af et tre loft højt stenhus med

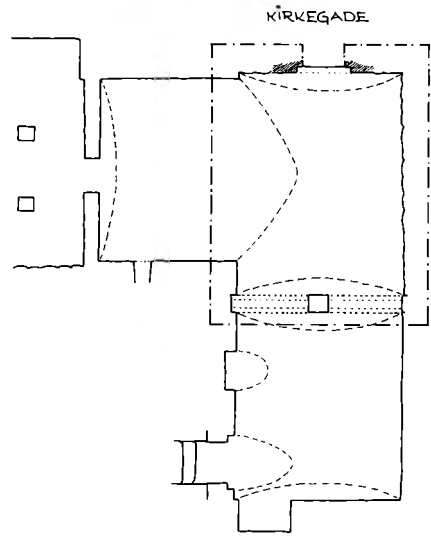
*Skitseopmåling af kælderen af Kirkegade 13. Kælderen afspejler en gavlvendt bygning over kælderen. Hvorvidt denne har været et stenhus eller et bindingsværkshus, får stå hen i det uvisse.*

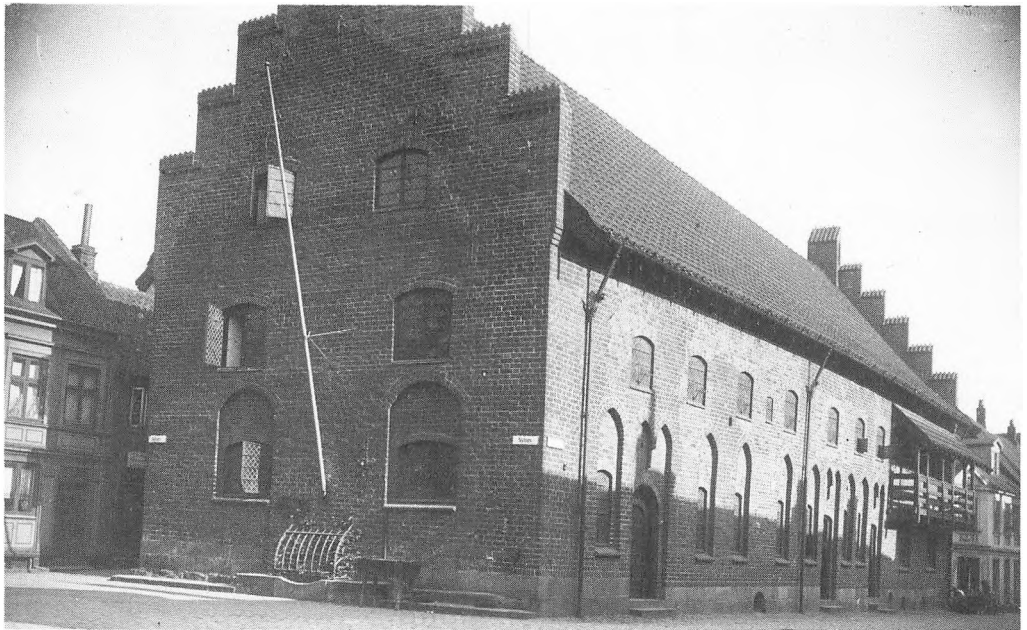
*Helligåndshuset som det stod efter ombygningen omkring 1550. Bygningen fremtræder noget idealiseret efter en restaurering i 1894. Randers Lokahist. Arkiv fot. ca. 1900.*

Af kirkelige institutionsbygninger fremstår Helligåndshuset som den væsentligste i dag. Husets bygningshistorie er lidt usikker, men sandsynligvis er det opført omkring 1470erne og betydeligt ombygget ca. 1550, da det blev solgt til private. Huset kan enten have rummet den fromme hospitalstiftelse, som helligåndsklostrene drev, eller have været bolighus for klosterets prior. Huset er ganske stort i forhold til samtidige bolighuse af grundmur, men at f.eks. husets overetage har tjent boligformål, er meget tænkeligt.

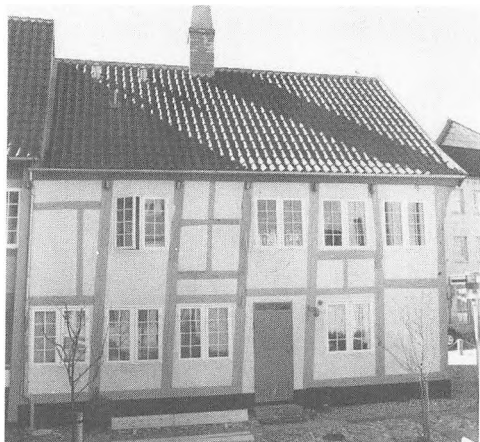
*Nygade 4, gårdsiden med højstolper. Søren Pagter fot. 1987.*

I Randers er der bevaret en enkelt bygning fra de tidlige 1500-år, Nygade 4, der netop er blevet restaureret og bevaret for eftertiden. Huset er i tidens løb blevet om-

bygget, særligt i gadesiden, og det er reduceret med to eller tre fag i den søndre ende - en bygningsituation, der er fastholdt ved restaureringen. Den frie nordre gavl og gårdsiden har undgået voldsomme ombygninger.

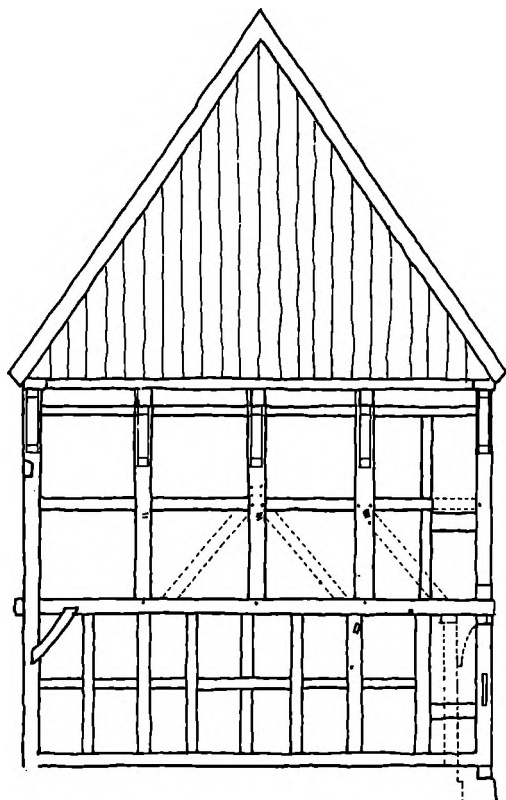
*Nygade 4, opstalt af gavl med den tidligere tilbagegykkede underetage i gadesiden indstiptet. 1:100.*

Bæringen af den fremkragede gavl på Nygadehuset er identisk med konstruktionen af den fremkragede gavl på Pilegrändhuset i Ystad; med korte bjælkehoveder indtappet i stolperne og båret af knægtene.

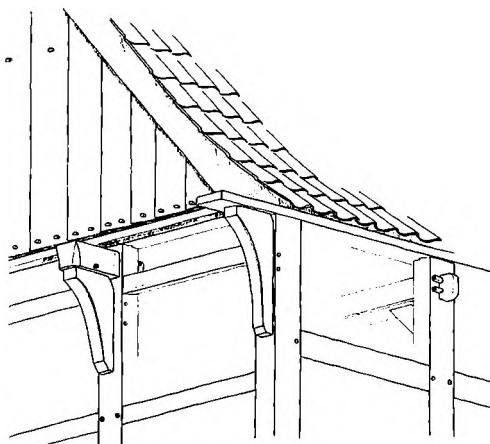
*Nygade 4, den konstruktive løsning af nordgavlens fremkragede taggavl.*

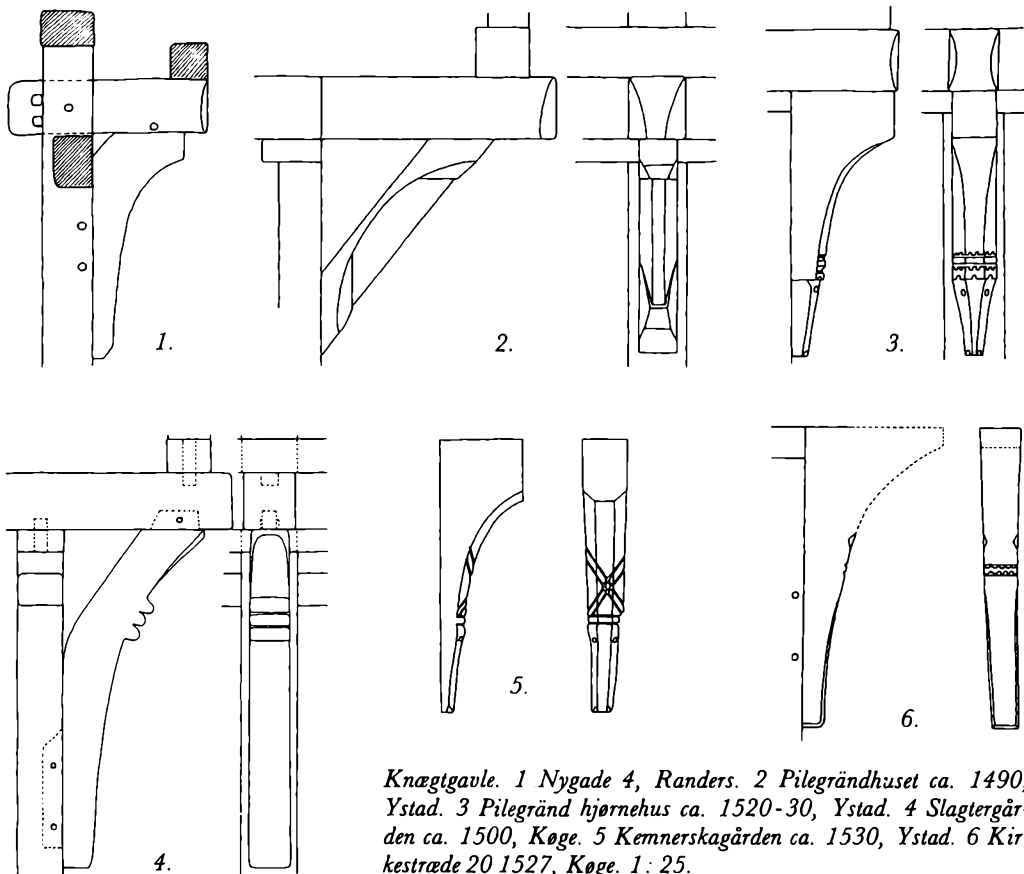
*Knægtgavl. 1 Nygade 4, Randers. 2 Pilegrändhuset ca. 1490, Ystad. 3 Pilegränd hjørnehus ca. 1520-30, Ystad. 4 Slagtergården ca. 1500, Køge. 5 Kemnerskagården ca. 1530, Ystad. 6 Kirkestræde 20 1527, Køge. 1: 25.*

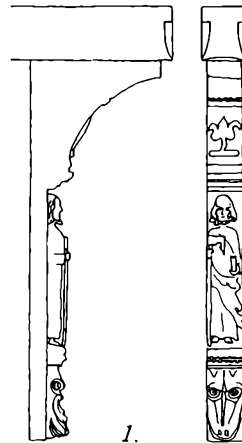
1.

*1 Apostelhuset ca. 1510, Næstved.  
2 Lembekskagården ca. 1550, Malmø.  
3 Knægt fra 1533, Malmø. 1: 25.*

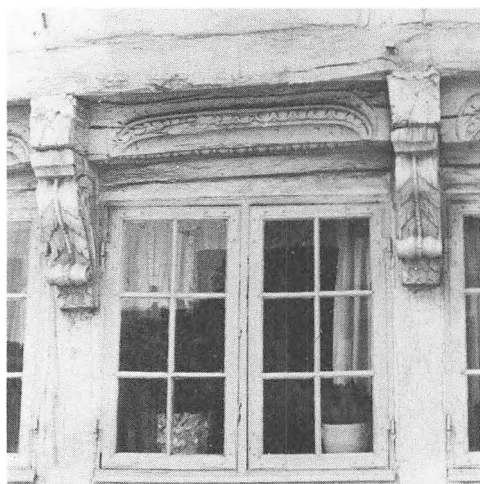
*Strandgade 27. Rigt udskårne fyldholter og knægte er ikke usædvanlige for de store, østdanske gårde.*

Snitværkets blomstring og dets udbredelse - både på bygningens tømmer og i antal af bygninger, det prydede - synes størst i de østdanske byer. Byer som Helsingør og Køge har stadig et stort antal bygninger med fine billedskærerarbejder på knægte, remme og fyldstykker; men også i Malmø, København og Næstved vidner bevarede tømmerstykker om rigt billedskærerarbejde på bindingsværkshusene. Stilmæssigt følger ornamentikken nogenlunde tidens strømninger med volutsvungne konsolknægte med tværriflede volutter på siden og akantusbladværk på front; æggestave, perlesnore eller vingede masker og englehoveder på fyldholterne; tandsnit på sidebåndene og kartoucheværk eller kassetteværk på overgangsremmene.

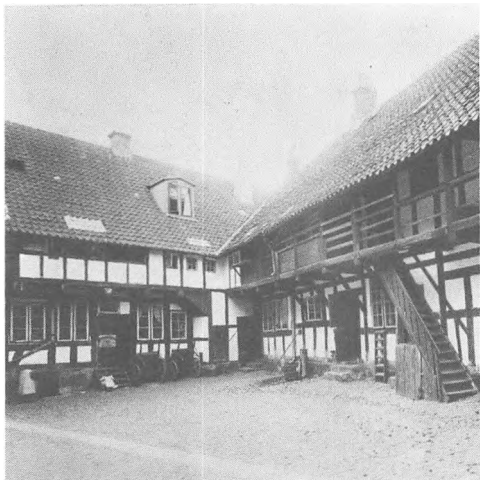
*Middelgade 1, nedrevet. Gårdene i Randers var såvel mod gaden som mod gården nøgterne i deres opbygning. Zehngraf fot. ca. 1896.*

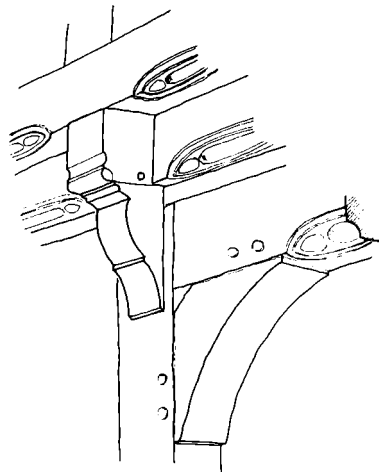
*Nabogården til Middelgade 1, Torvegade 21, er også nedrevet. Her er et udsnit af overgangsfod ved port. Enkelt udsmykket med profileringer og uden billedskærerarbejde.*

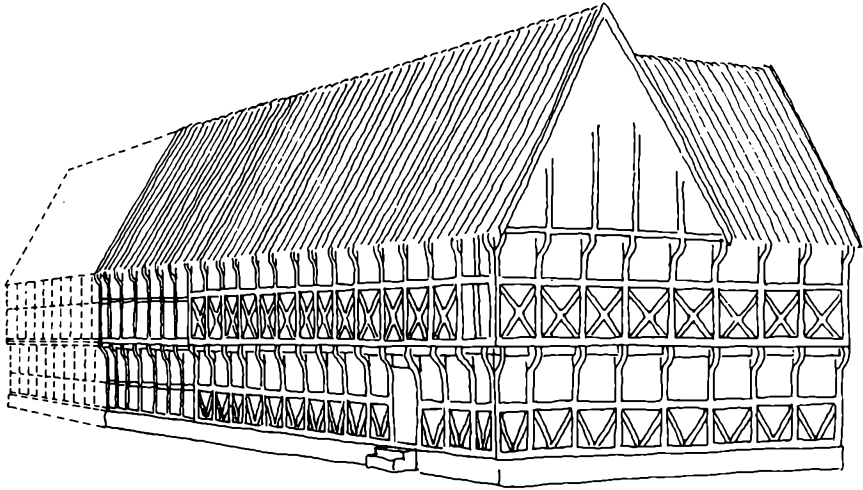
*Rekonstruktionsforsøg af gården på hjørnet af Houmeden og Rådhusstrædet.*

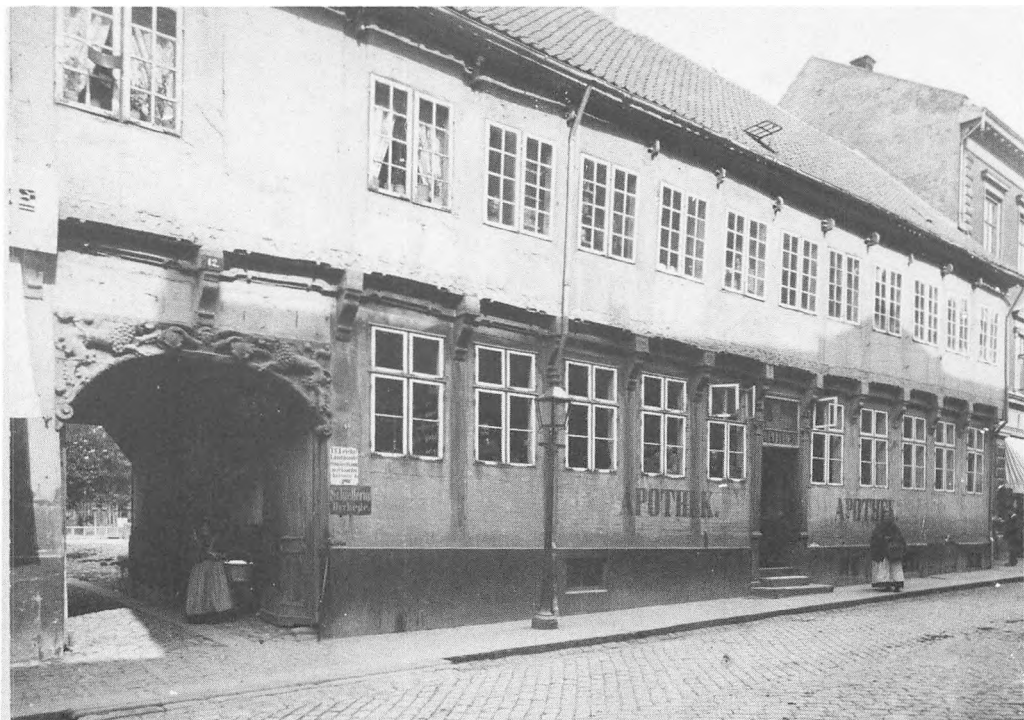
*Torvegade 12, Løveapoteket. Opførelsesåret er omdiskuteret, idet porthammerens årstal 1577 synes at være fremkommet ved en opfriskning af decorationen i vor tid. Johan Rohde antog, at huset var opført ca. 1600, mens Hugo Mathiessen mente, at årstallet skulle læses 1622. Sandsynligt er det imidlertid, at opførelsesåret var 1597. Foto før nedrivningen 1893. Randers Lokalist. Arkiv.*

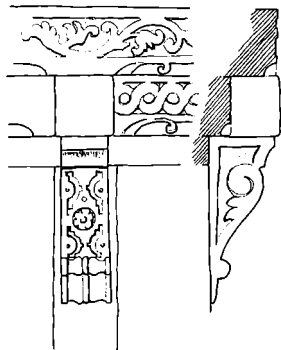
*Torvegade 12. Overgangsfod og knægt.*

To af de mest storslåede huse i Randers fra slutningen af 1500årene står desværre ikke mere. Der er kun bevaret fragmenter af bygningerne. I det ene tilfælde, Kirkegade 13, er kun en del af en knægt bevaret. Den anden bygning er Torvegade 12, hvorfra enkelte knægte, fyldholter og dele af overgangsremmen er bevaret, nu indbygget i en karnap i gården på den nye bygning, der blev rejst på grunden i 1893.

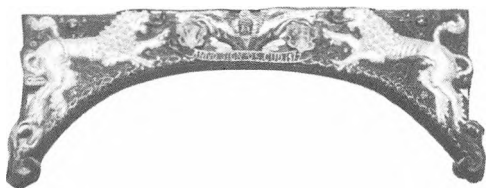
*Porthammer fra borgmestergården med Niels Jacobsens bomærke og det omdiskuterede årstal, Torvegade 12.*

blev betonet af et, efter Randersforhold, overdådigt billedskærerarbejde på gadesidens overgangsled samt af en spændstig porthammer, skåret med engel og bomærke flankeret af rigets løver. Overgangsremmen har fladskårne bladranker, flettebåndsværk på fyldholterne og beslagsværk på de volutsvungne knægte. Det har været en moderne bygning i datidens Randers, prydet med tidens renæssanceornamenter. Det eneste lokale islæt, der afslører den lokale håndværker, er hulsnittenes knopper på rem og fyldholter. Ornamentsproget er i øvrigt det samtidige østdanske; og der er næppe tvivl om, at borgmesteren har tilkaldt en billedskærer herfra til at udsmykke den lokale tømrers bindingsværk.

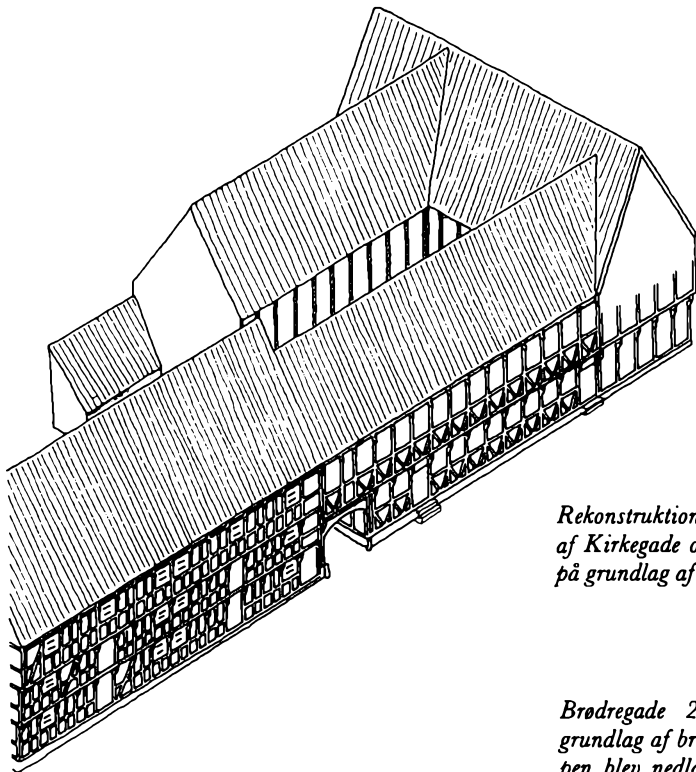
*Rekonstruktionsforsøg af ejendommen på hjørnet af Kirkegade og St. Kirkestræde. Rekonstruktion på grundlag af brandtaksation i 1791.*

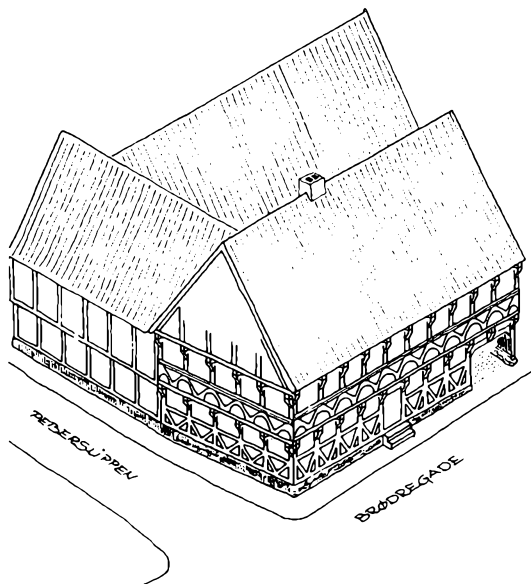
*Brødregade 24-26. Rekonstruktionsforsøg på grundlag af brandtaksation i 1761, før Peberslippen blev nedlagt og gavlen blev svinget rundt i flugt med Brødregade.*

Brødregade 24-26 hører til den lille gruppe med snitværksprydet tømmer og er det eneste bevarede eksempel herpå i Randers. Bevaret, omend i en stærkt ombygget og ikke let gennemskuelig form. Bygningen er formentlig opført i 1592 som et hjørnegavlhus med en ti fag lang facade langs Brødregade og en fem fag bred gavl ud til den nu nedlagte Peberslip. Ved nedlæggelsen af slippen blev gavlen drejet rundt, så den dannede facade mod Brødregade. Facaden blev da i alt 15 fag lang. Her er det ikke husets bygningshistorie, vi skal beskæftige os med, men facadens snitværk. Overetagens kraftige stolper og skrånstivere, der er omdannet til trekantblokke, er fint udskårne med halvrossetter, der skiftevis er hulskårne og ophøjede. Overgangsremmen bærer en slynget bladranke, og mellem

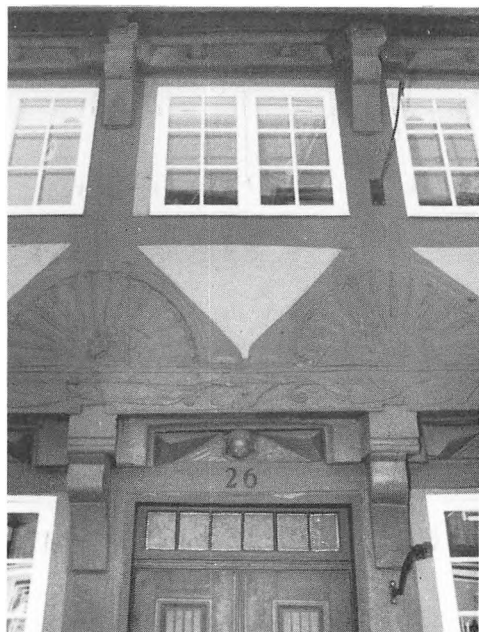
*Brødregade 24-26, opført 1592. Søren Pagter fot. 1987.*

pet stolperne med et styrterum i tagetagen til følge. Brødregadehuset har altså ikke kun en pudsigt bygningsudvikling, men er i sig selv en interessant blandingstype, dekorativt såvel som konstruktivt.

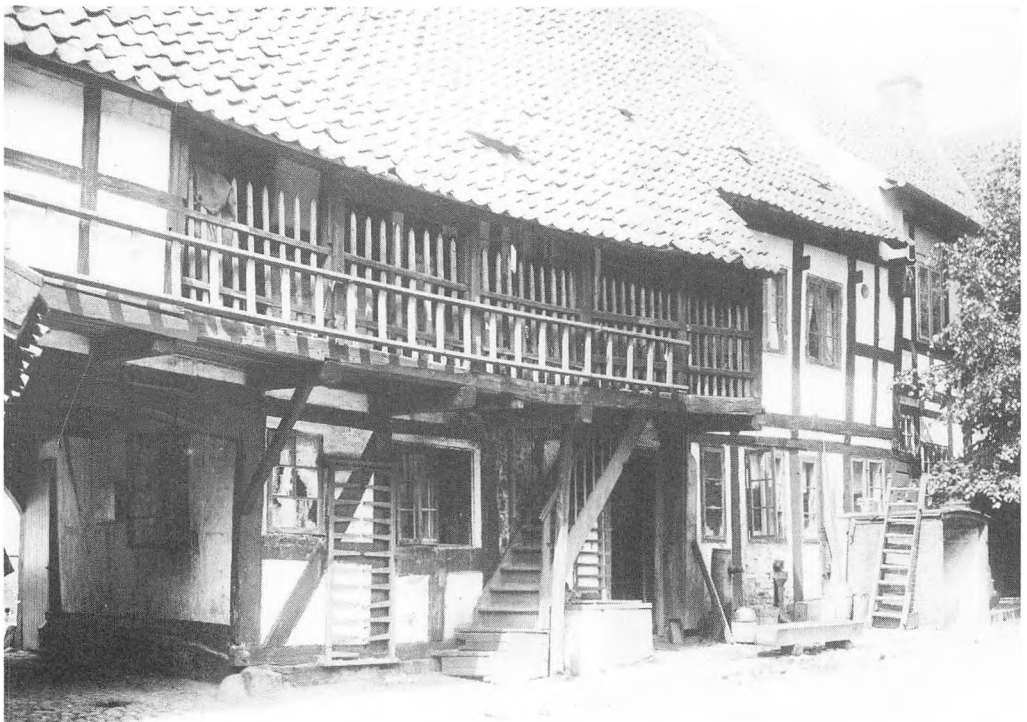
*Svalegang fra Paskesønnernes Gård. Zehngraf fot. ca. 1896.*

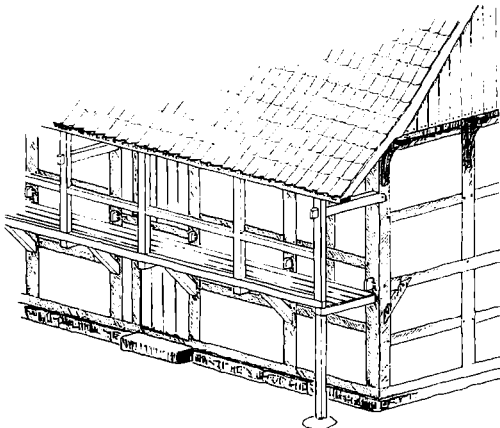
*Rekonstruktionsforsøg af svalegangen på Nygade 4. Svalegangen blev nedrevet ved århundredskiftet, men sporene efter indtappede bjælker og skrånstivere kan stadig ses i gårdsidens højstolper.*

Svalegangen var ikke et ukendt fænomen på gotikkens huse. Den havde den nødvendige funktion at skaffe adgang til overetagens forskellige rum. I Nygadehusets højstolper er der da også spor af en påhæftet svalegang, der har været indtappet i stolperne med bjælker og støttende skræsti-

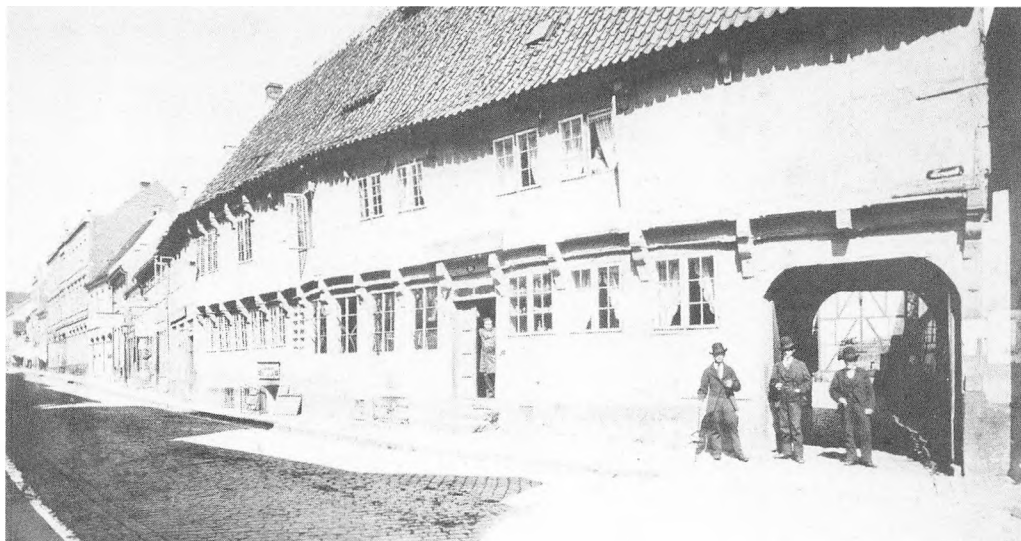
*Torvegade 21, nedrevet. Længens fem nordre (venstre) fag har tidligere stået med gavl mod gaden. Taget er her vendt, men stikbjælkerne over tagskægsknægtene vidner om en tidligere fremkraget gavl over disse fag. Zehngraf fot. ca. 1896.*

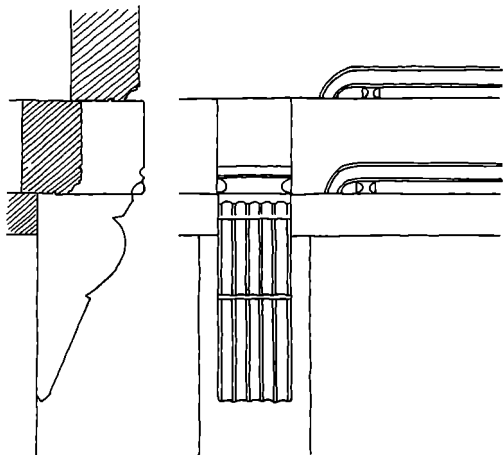
*St. Kirkestræde 2, gadesidens overgangsled. 1:20.*

Store Kirkestræde 2, sidelængen til det tidligere omtalte forhus mod Kirkegade (nr. 13), er angivet at være opført af rådmænd og tolder Mogens Nielsen i 1626, netop da den handelsmæssige højkonjunktur kulminerede. Velstanden synes dog ikke at have forledt købmændene til radikale ændringer i bindingsværkets udsmykning. Sidelængen står med den i Randers

hævdvundne bearbejdning af overgangsrem, fyldholter, bjælkehoveder og knægte. Knægtene er dog tilføjet et lille raffinement ved en kanelleret front. Til gengæld har man sparet tagskægsknægtene. Porthammeren er det eneste sted, ekstravagancen får frit løb. Motivet er det samme som ses anvendt på Torvegade 12 en generation tidligere: to løver som flankerer bygherrens navnetræk, et skriftsted og en bevinget engel. Motivet er det samme, men stilen viser klart tidsforskellen mellem de to bygninger. I snitværket på Torvegade 12 er det højrenæssancens flade og skarptskårne, mens Store Kirkestræde 2 tydeligt er præget af senrenæssancens eller bruskarokkens svulmende og blødt svungne former. Det er for nylig blevet foreslået af Merete Bergild og Jens Jensen, at porthammeren fra 1626 skulle være udført af den lokale billedsnider Henrik Henriksen. Motivet med de flankerende løver har muligvis sit forbillede i et tidligt middelalderligt stenrelief i Randers, som Johan Rohde i 1880-81 har aftegnet. Reliefet har siddet som dør-

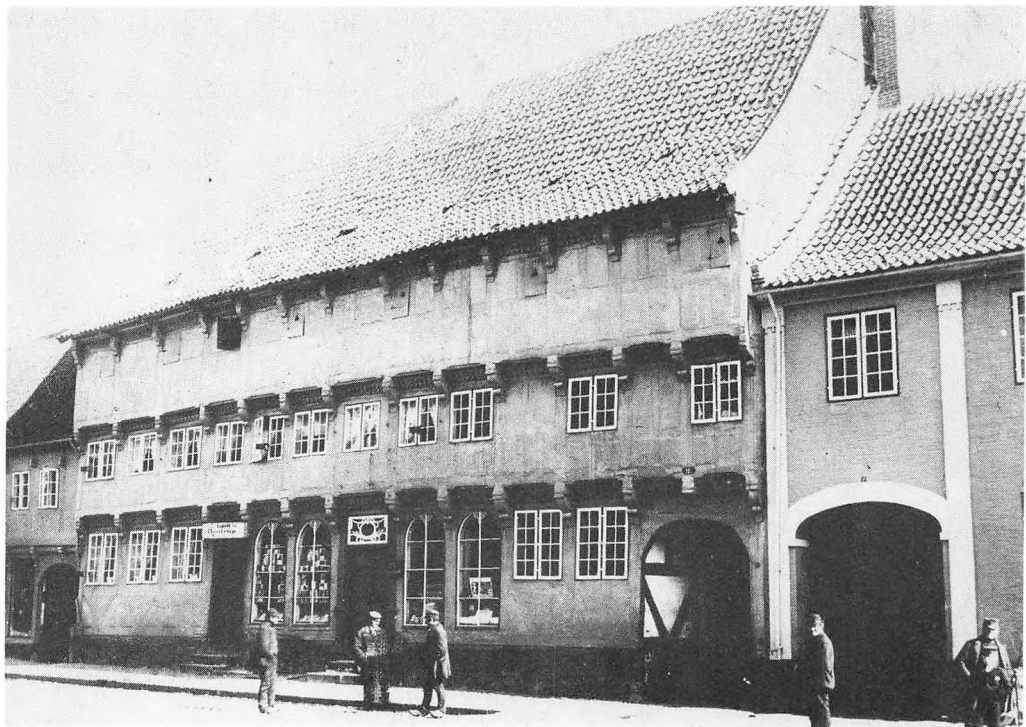
*Storegade 13 før ombygningen af underetagen. Indretningen af kramboden med de to udstillingsfag på hver side af indgangspartiet er en indretning fra 1800'erne, men den virker harmonisk i facaden. Zehngraf fot. ca. 1896.*

Genopbygningen i 1640'erne efter branden i 1639 er i dag repræsenteret ved to bevarede bygninger: Storegade 13, rådmand Jens Jensens gård, der er byens og velnok en af landets prægtigste bindingsværksgårde, og Vestergrave 48, en mindre og mere beskedne gård. Til disse to bevarede bygninger kan yderligere føjes en række huse omkring Storegade og i den østlige ende af Vestergrave. De var alle opført i 1640'erne og udgjorde gadebilledet endnu omkring århundredeskiftet. Det drejer sig om Storegade 10, 12 og 14 samt Vestergrave 46. Vestligere i Vestergrave blev 28 og 30 rimeligvis opført omkring midten af 1600'erne. Fælles for disse bygninger er, at de alle er opbyggede på traditionel vis med etagefremspring mod gaden, båret af knæg-

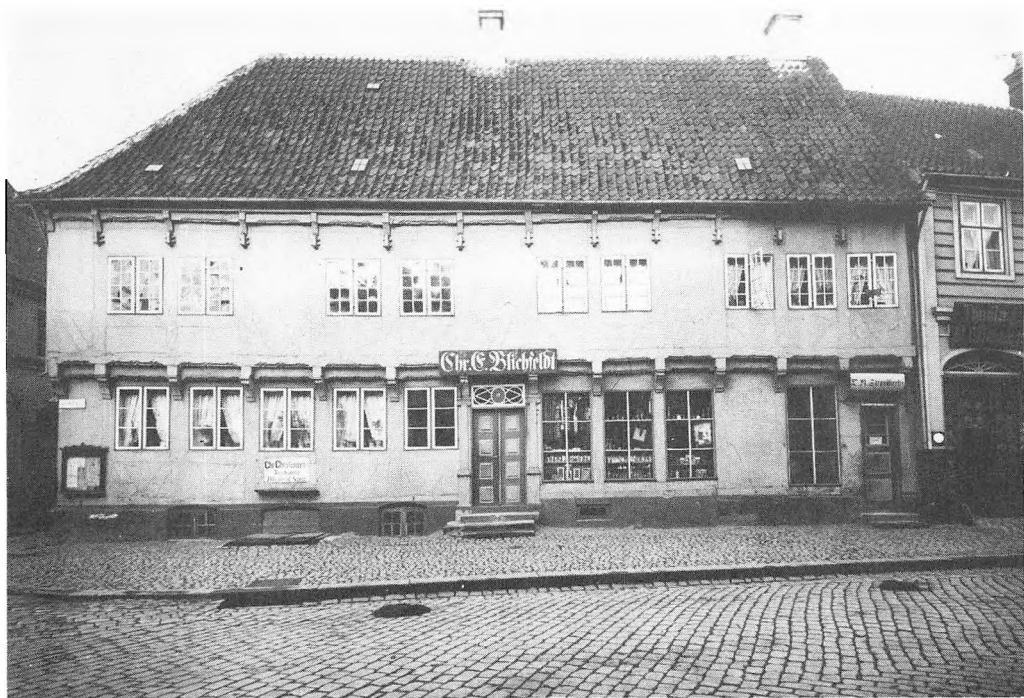
*Storegade 14, nedrevet. Bemærk, at tagkægsleddet dekorativt gentager overgangsleddet, selv om det konstruktivt er ganske anderledes opbygget. Zehngraf fot. ca. 1896.*

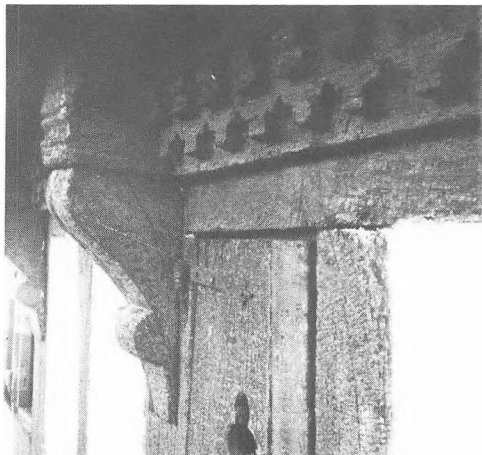
*Storegade 13, overgangsled til gaden.*

Formen var fremmed for håndværkeren, hvorfor forsøg på at eftergøre den resulterede i en plump efterligning, som det kan ses på Storegade 13. Parallelt med de nævnte knægttyper ses den enkle, svungne knægt anvendt på især mindre bygninger og facader, som vender mod baggader. Knægten kan enten have en glat front, som det kan ses på Vestergrave 44, eller en let rygget front, som knægten på Kirkegade 17.

Storegade 13 bragte en dekorativ fornyelse ind i Randers bindingsværk, idet fyldholterne er udskårne med en tandsnitsfrise.

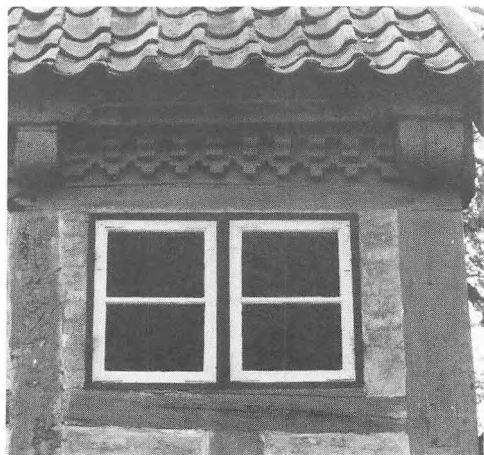
*Provstegade 6, overgangsled og tagskægsled til gaden.*

Tandsnitsfrisen kendes fra vindues- og siddebånd i de østdanske bindingsværkshuse og er muligvis inspireret herfra og virkningsfuldt omformet til en slags etage- og gesimsbånd. Tilsvarende fyldholter har siddet på Vestergrave 46 og Provstegade 6. Sidstnævnte kan i dag beses i Den gamle By i Århus. Provstegadehuset blev sandsynligvis opført nogenlunde samtidig med Storegade 13, men er i sin konstruktion en besynderlig gammeldags bygning med højstolper i gård- og gadeside. Dette til trods var facadevirkningen højst moderne på tidspunktet for opførelsen. Uden fremkragede etagespring, blot med kraftig tandsnitsgesims under tagskægget, kan bygningen, hvis den var kalket over tømmer og tavl eller evt. overpudset på facaden, meget vel

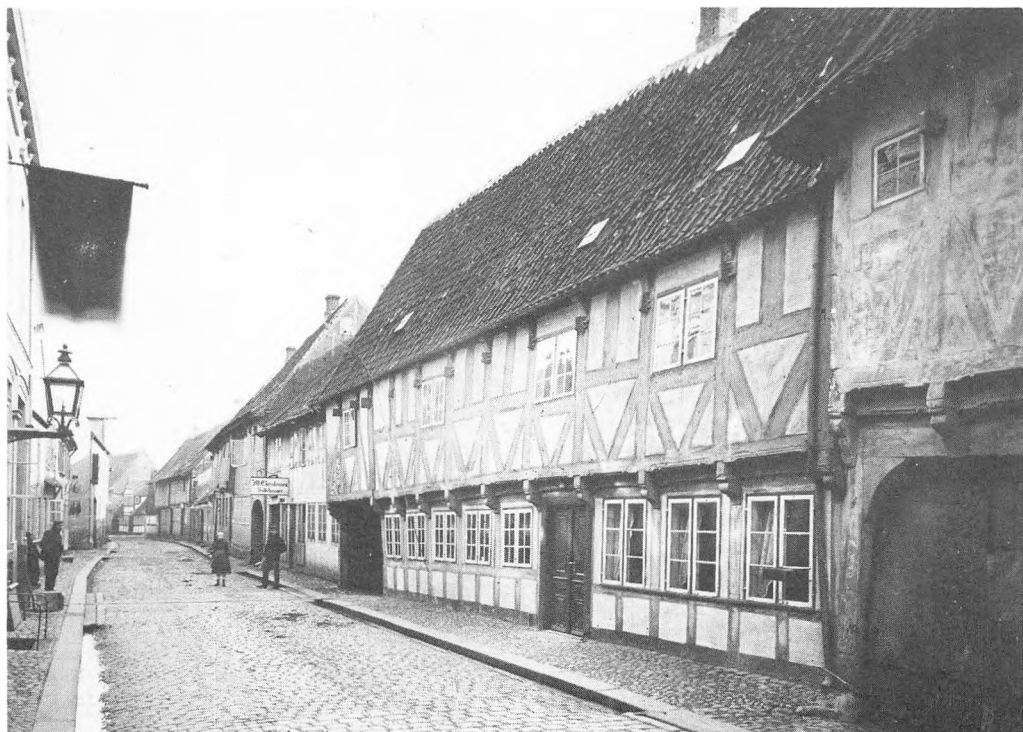
*Vestergrave 28-30, nedrevet. De store gårde i Vestergrave lå på sydsiden af gaden. Den nordre side af gaden blev bebygget med boderækker og mindre håndværkerhuse, placeret på eller udstykket fra de store, gennemløbende grunde fra Kirkegade og Middelgade. Zehngraf fot. ca. 1896.*

Knægtene af den konveks/konkave form er anvendt i sin rene form i Vestergrave 28 og 30, mens den på det nye hovedstrøg, Storegade, bearbejdedes med en slags skelfront. Vestergrave 48 har bevaret denne knægttype med skelfront. Tilsvarende knægte har siddet på nabohuset nr. 46 og på Storegade 14. Denne form er typisk or-

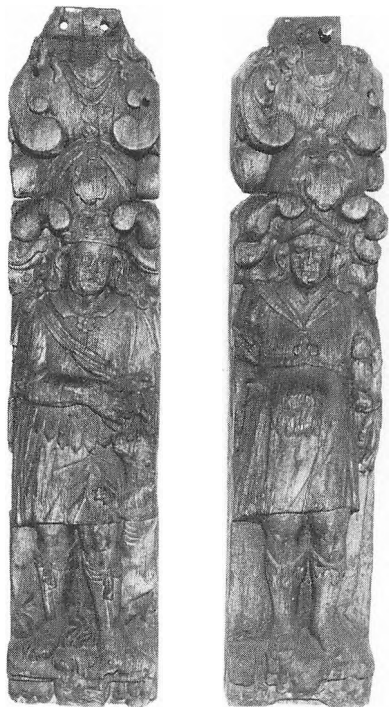
*Portvogterne fra rådmand Peter Skovs nu nedrevne gård fra 1642, Storegade 10. Kulturhistorisk Museum, Randers. Kirsten Nijkamp fot.*

Barokkens bruskede snitværk har afsat sig enkelte spor i byen. Porthammeren til Store Kirkestræde 2 er nævnt, men et endnu voldsommere sprog talte portudstyret til rådmand Peter Skovs gård fra 1642 i Storegade 10. Bygningen blev nedrevet i 1860'erne, men to usædvanlige portstolper er bevarede på museet. I højt relief er stolperne udskåret med to mandshøje figurer, der ifølge Otto Norn forestiller to af det gamle testaments hærførere David og Josva. Figurernes er hensørt til billedsnider

Henrik Henriksen, og inspirationen er uden tvivl hentet fra den nærliggende herregård Ulstrup, hvor Jørgen Skeel i 1620 lod to tilsvarende krigskæmper i sandsten bevogte portindgangen. Man har kendskab til, at en lignende udsåret portstolpe har siddet på et hus i Sønderborg, men ellers er portvogterne enestående i landets bindingsværk.

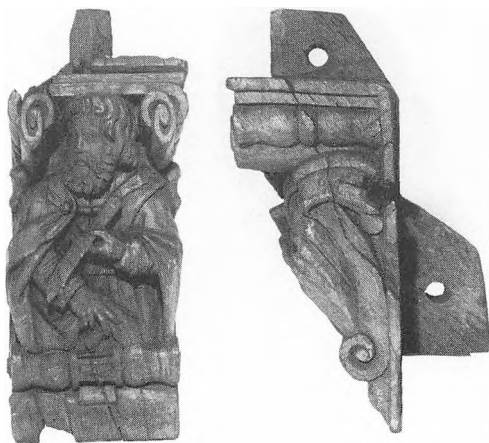
*Knægtene fra Apostelgården er i grundformen voldsomt vungne konsolknægte. Her apostelen Bartolomæus. Kulturhistorisk Museum, Randers.*

Disse enkeltelementer med baroksnitværk er typiske bestillingsarbejder, som tilførtes i øvrigt traditionelt opbyggede bindingsværkshuse. I 1667 lod borgmester Mads Hansen Benzons imidlertid en bygning opføre i Kirkegade, hvor nuværende nr. 7 ligger, nemlig den legendariske »Apostelgård«. Bygningens facade prydedes ikke kun af en pragtfuld udsåren porthammer. Også knægtene var bearbejdede med

samme ypperlige billedskærerarbejde, som Chr. A. Jensen tilskriver Lauridtz Jensen fra Essenbæk. Bygningen brændte i 1860, men de fleste af knægtene blev reddede og ligger i dag på museet, mens porthammeren desværre gik til ved branden. Vi kender bygningen fra en tegning af J. Kornerup 1858, af hvilken det fremgår, at etagefremspringet udover knægte og porthammer var prydet af fyldholter med tandsnitsfrise, svarende til Storegade 13, og Randerspræget fornægtede sig ikke ved hulsnit med slutknopper på overgangsremmen. De bevarede knægte er udskårne med gengivelser af Kristus, Moses, evangelisterne Lukas, Mattæus og Johannes samt apostlene Simon, Bartolomæus, Andreas, Judas Taddæus, Peter, Jacob den yngre, Thomas, Jacob den ældre og Filip. Porthammeren gengav Samsons kamp mod løven og Herkules, der dræber slangen. Begge disse motiver er allegorier til det godes kamp mod det onde.

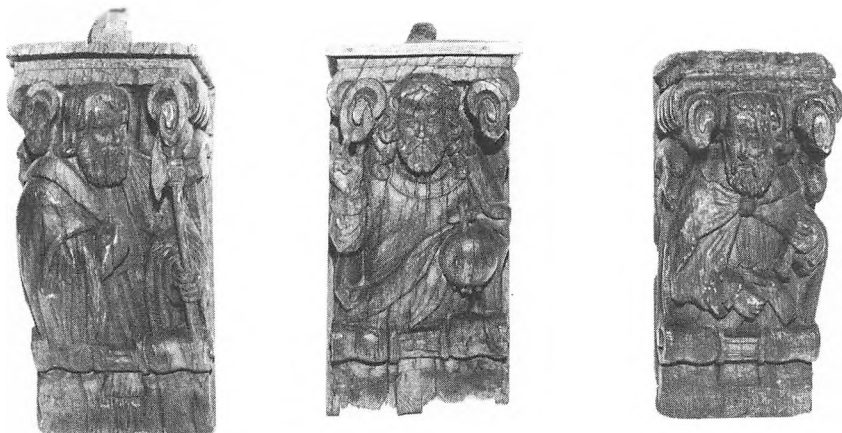
*Tre knægte fra Apostelgården. Kristus flankeret af Judas Taddæus og Jacob den ældre. Kulturhistorisk Museum, Randers. Kirsten Nijkamp fot.*

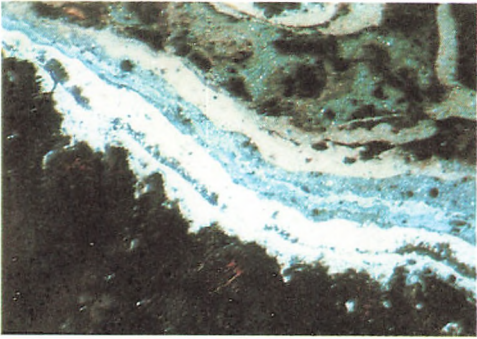
Storegade 13. Farvesnit fra knægt i tredje stokværk. Nederst egetræet som en næsten sort kontur. Dernæst to lyse lag fra bundbehandlingen. Herefter et gråt farvelag stammende fra en tidlig bemaling af træværket. Dette lag sås tydeligt ved afrensningen af stolpeværket. Ovenpå brunlige, ødelagte lag. Lars Vester fot. 1987.

i renæssancetiden lod tømmeret male og tavlene kalke og evt. snitværket staffere. Grønne, røde og mere grelle gule og violette farver kendes fra tidens altertavler, men farverne på bindingsværket har efterfølgende tiders vedligeholdelse slettet sporene efter. Få undersøgelser om dette emne foreligger fra andre byer, men lokale undersøgelser savnes.

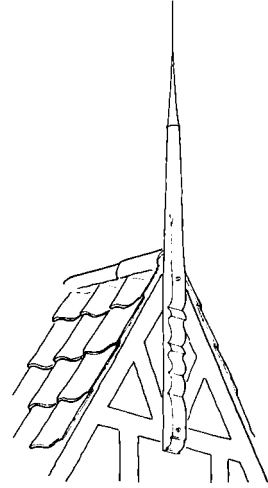
Brandstage. Rekonstruktionsforsøg på grundlag af fund i Lille Strandstræde 14, København. Fundet bestod i nederste del af en brandstage, dateret ca. 1650.

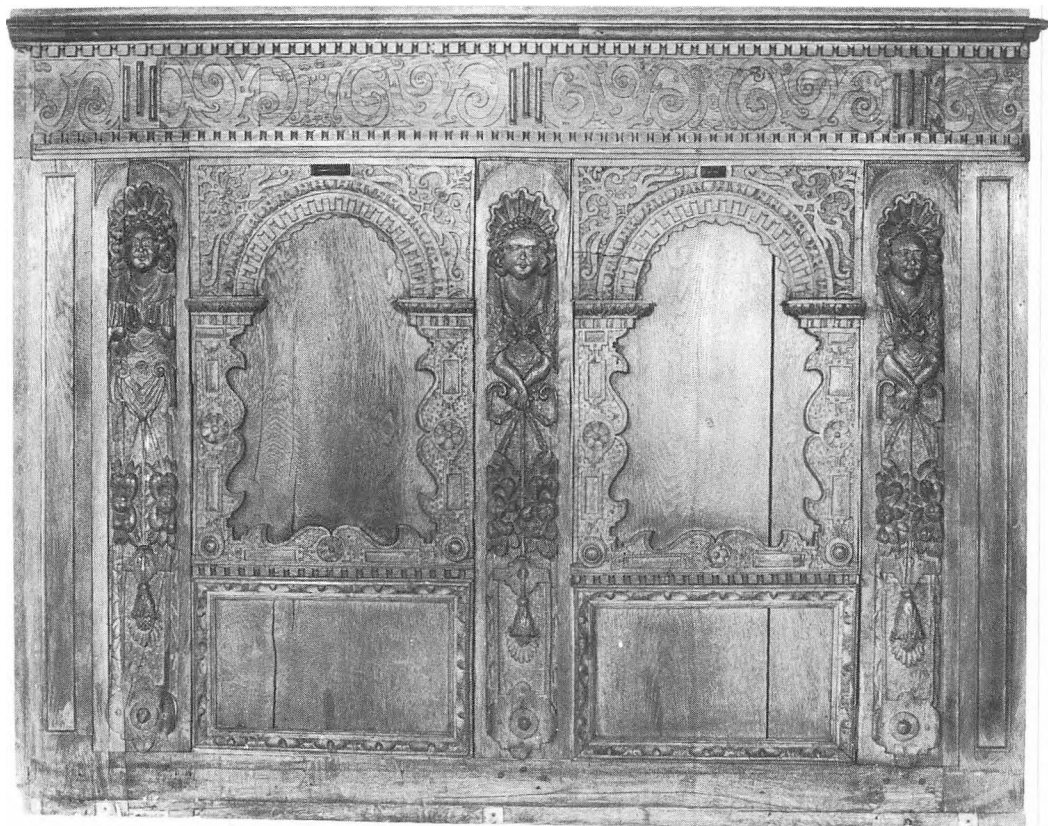
*Panelværk fra fornem stue i ejendommen Storegade 13. Kulturhistorisk Museum, Randers. Kirsten Nijkamp fot.*

13s stuer giver bevarede paneler en idé om, at Randers bindingsværkets nøgterne ydre ikke nødvendigvis afspejler et tilsvarende indre. Mejborgs tegninger af interiør fra gårde i Randers, tegnet i 1880, giver et lille indtryk af indretningen i de smukkeste rum, men kommentarer på kladderne fortæller også lidt om de øvrige rum. Det hedder f.eks.: »I den ene Stue er alt Træværk rødt i Dør, Vindue, Loft og Bræddeskillerum, i den anden er alt grønt. Murværket er alt hvidtet.« Dette var farverne i nogle af stuerne i Vestergrave 50 i 1880, men det var måske også renæssancens farver. Fra farveundersøgelser af andre samtidige bygninger synes de sekundære rum at have haft en gennemgående farve i hvert

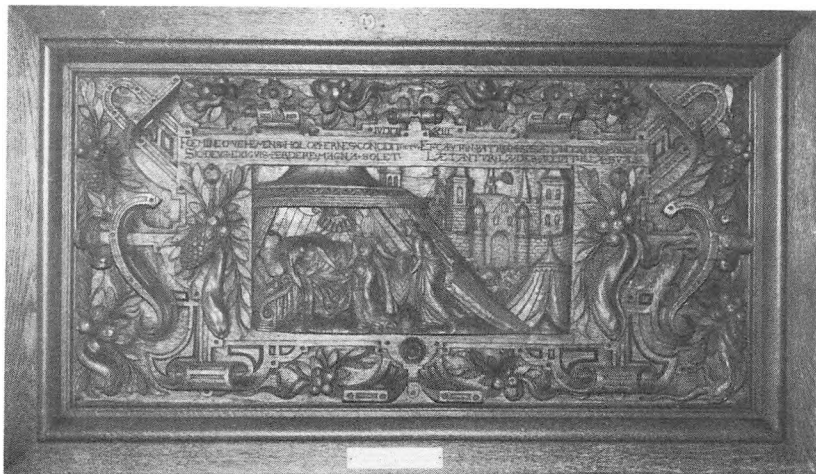
*Udskåret fyldning udført af billedsnider Mikkel van Groningen. Gengiver en scene fra Judith og Holofernes historie. Stammer formentlig fra stue i Kirkegade 13. Kulturhistorisk Museum, Randers.*

Døre, vinduer og trapper, bygningernes indretning og de enkelte rums bearbejdning er emner, som vi kun glimtvis får indtryk af. Fra den længst nedrevne Kirkegade 13 fra 1590'erne er bevaret en rigt udkåret fylding med kartoucheværk. Den er skåret af Mikkil van Groningen og viser Judith med Holophernes afskårne hoved.

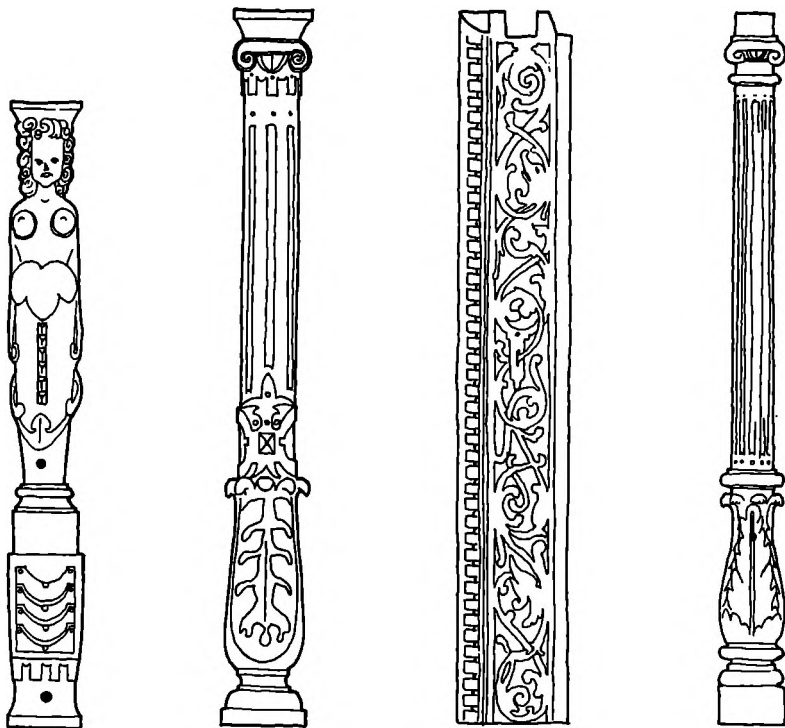
*Skånske eksempler på vinduesposter og et enkelt karmstykke, alle fra renæssancen. 1:10.*

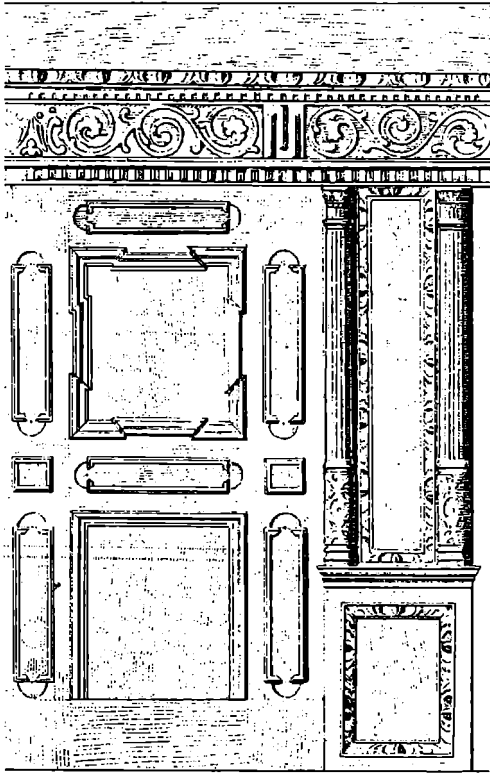
*Renæssancepanelværk fra gård i Randers. Tegnet af R. Mejborg. Nationalmuseet, Antikvarisk-Topografisk Arkiv.*

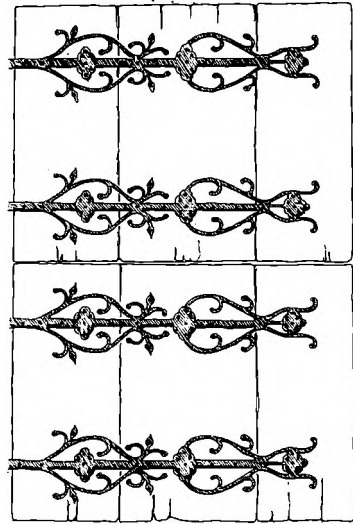
*Revlehaledør med båndhængsler i udsøgt bearbejdnig. Forlæg i Mejborgs tegningsamling fra Randers. Nationalmuseet.*

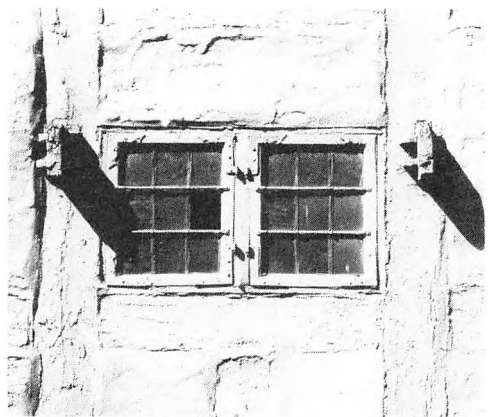
*Storegade 14, sidebygningen. Blyndfattet vindue i gående ramme. Zehngraf fot. ca. 1896.*
