# RANDERS BINDINGSVÆRK

ØSTJYSK BYGGETRADITION CA. 1530 -1800

NIELS ERIK JENSEN OG JØRGEN GANSHORN

RANDERS AMTS HISTORISKE SAMFUND 1987

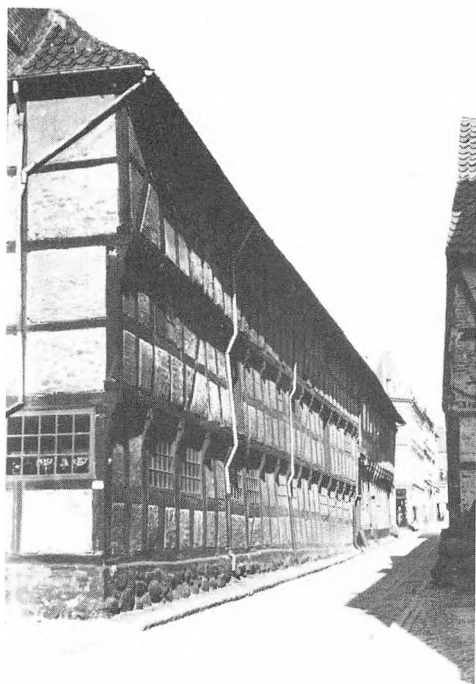
*Magasinbygning i tre etager, opført i 1770'erne i forlængelse af St. Kirkestræde 2. Nedrevet i 1930'erne. Randers Lokalist. Arkiv fot.*

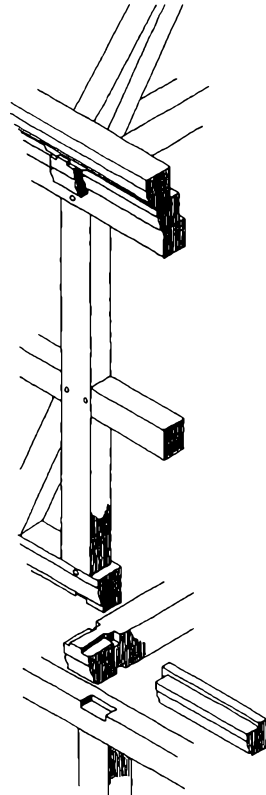
*Bindingsværkets konstruktive opbygning uden den knægtbårne fremkragning. Udskæringer forsvinder samtidig med, at knægtene forlades. I udskæringerens sted kommer vandrette, profilerede led ved overgangsleddet og ofte gentaget ved tagfoden.*

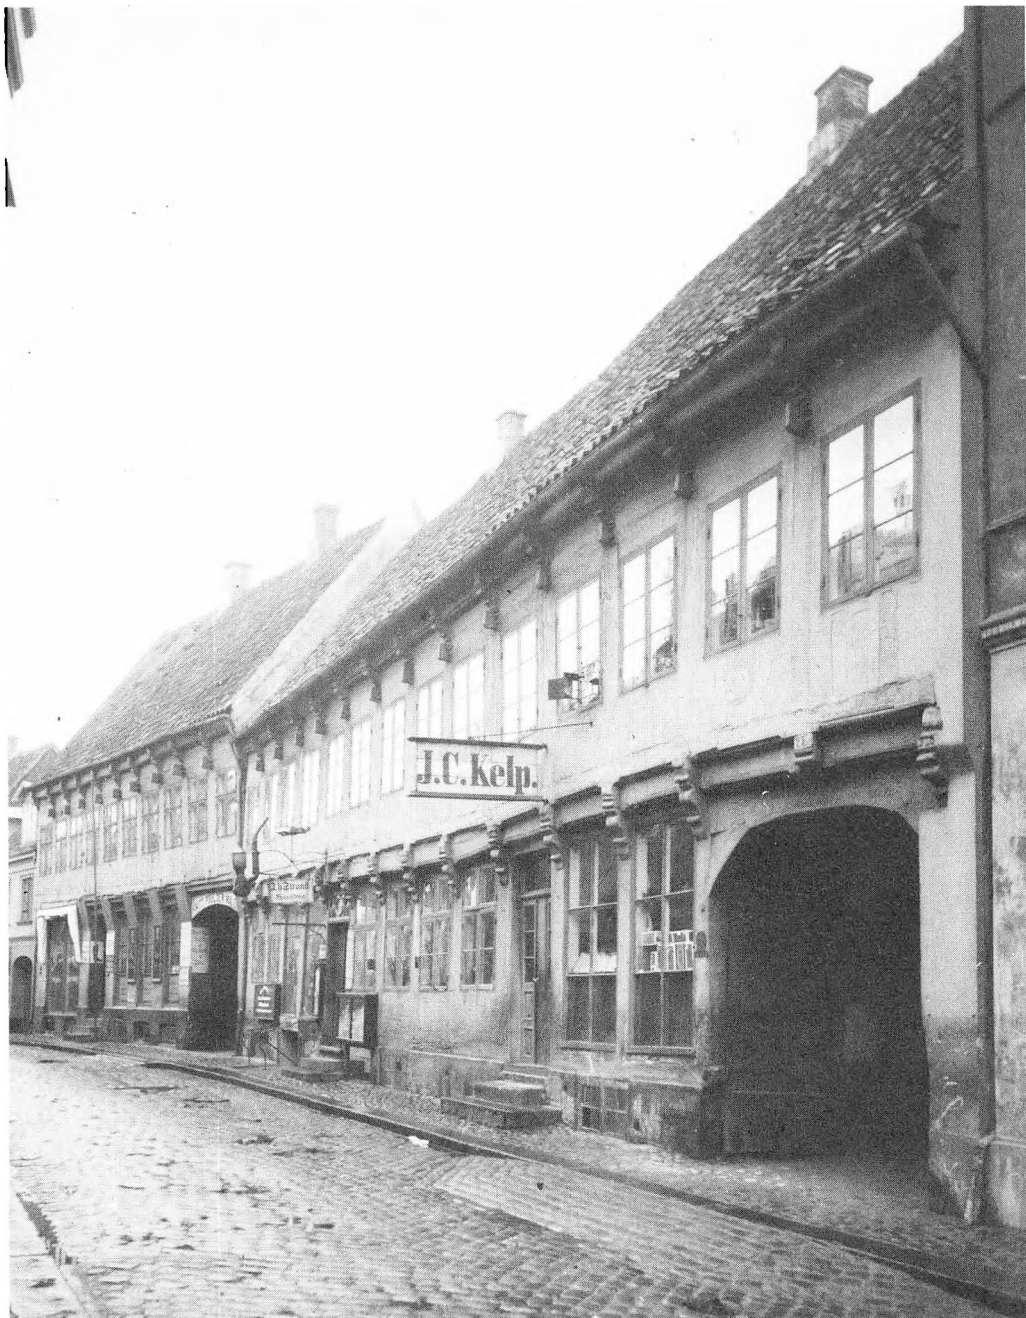
*Brødregade 23-25, nr. 23 nedrevet. Begge bygninger er fra 1660erne, identiske i opbygning og med kraftigt markerede tagskægsled. Zehngraf fot. ca. 1896.*

værksbygningerne i Randers fra omkring 1650 har ofte dette kraftige gesimsled, som kendetegner samtidens grundmurede huse og er muligvis inspireret herfra. Storegade 13 fra 1643 har disse kraftigt markerede vandrette led, gentaget ved alle etageadskillelser. Brødregade 25 fra 1663 bærer det sædvanlige knægtbårne etagefremspring, som gentages som tagkægsled, men her suppleret med ekstra profilled, så det fremstår som en kraftig gesims. Tilsvarende gesimsled kunne ses på de nogenlunde samtidige, Brødregade 23, Storegade 14 og Provstegade 6.

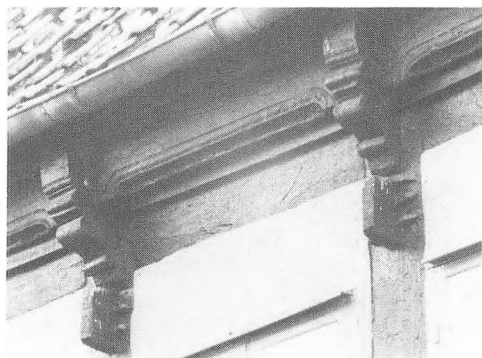
*Brødregade 25. Tagkægsledet.*

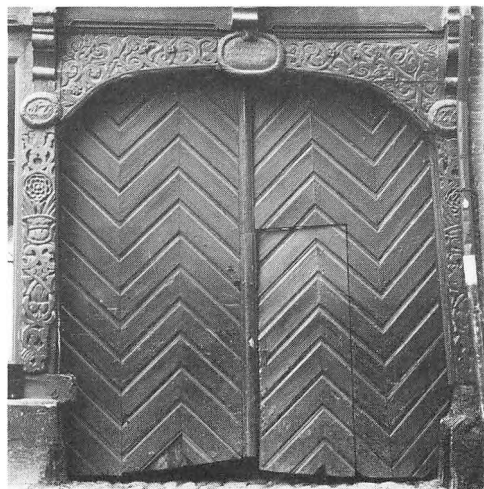
*Farvergården, Kirkegade 9, nedrevet. Gården blev opført i 1725 som en knægtbygget gård med snirklede skærier på såvel porthammer som portstolper. Zehngraf fot. ca. 1896.*

Bortset fra denne flirten med samtidige strømninger lod traditionerne i Randers sig ikke uden videre rukke. I 1725 opførtes Farvergården i Kirkegade, nuværende nr. 9, prydet af akantusranker omkring porten og etagefremkrugning båret af svungne knægte, hvor den lokale form er blandet med den volutsvungne knægtform. Denne er dog den seneste bindingsværksbygning, vi kender, der blev prydet af snitværk. I

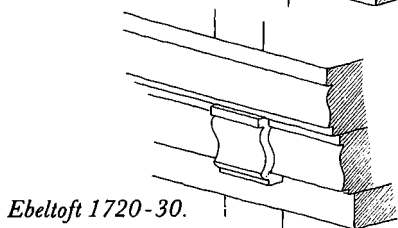
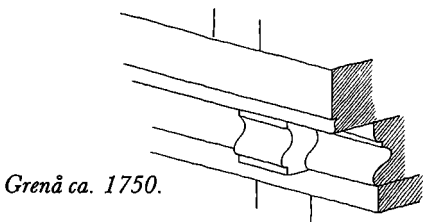
*Eksempler på profilerede overgangsled, let fremkragede men uden knægte.*

fotografier skimtes hist og her enkelte bygninger med en svag, vandret profileret overgangsremmen, men på ingen måde i det omfang som vi møder dem udbredt i byerne omkring Randers. Her er det vandret profilerede overgangsled næsten konsekvent anvendt i facaderne på 1700'årenes bygninger. Særligt udbredt ses de i Århus og Ebeltoft.

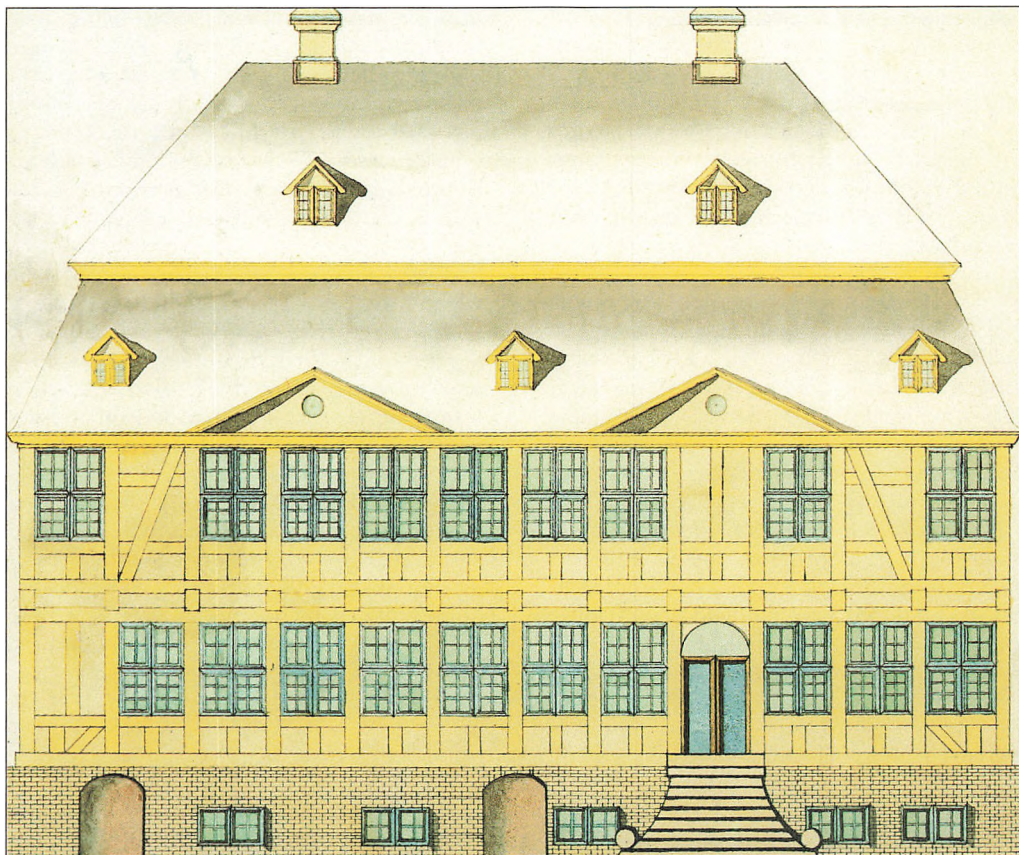
*Hus på Lille Torv. Janus Jensen Windmølles tegning dateret 27.2.1787. Tegningen viser Jens Mortensen Windmølles bygning opført 1771. De stærke rokokofarver gult og blåt træder tydeligt frem. Tegningen findes indsat i Jens Windmølles udgave af Randersmarch og er sikkert skænket til kronprins Frederik ved dennes besøg i Randers 1787. Det kgl. Bibliotek.*

Kort efter, at Jens Mortensen Windtmølle opførte bygningen ved Lille Torv, begyndte de grundmurede, pudsede facader at dukke op i gadebilledet. Skråt over for Windtmøllens hus opførtes i 1793 den bygning, hvor Randers Amtsavis nu har til

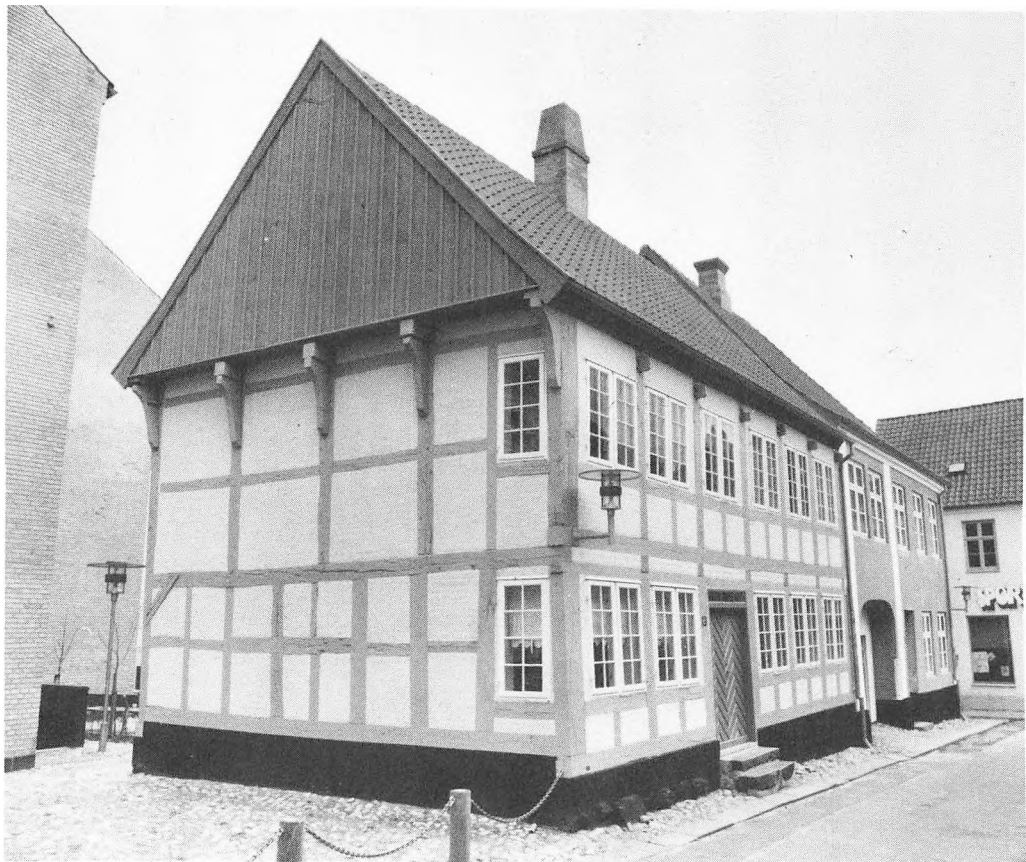
*Nygade 4 set fra nord med sin fremkragede taggavl. Søren Pagter fot. 1987.*

Bygningen fremstår i dag nyrestaureret. Det er en seks fag lang, to etager høj bindingsværksbygning med heltag hængt med tegl. Mod syd er den sammenbygget med Nygade 2 over et portparti, og i nord har den fri gavl, hvor en træklædt gavltrekanter fremkrager den underliggende gavl med ca. 40 cm på lange udsvejfede knægte.

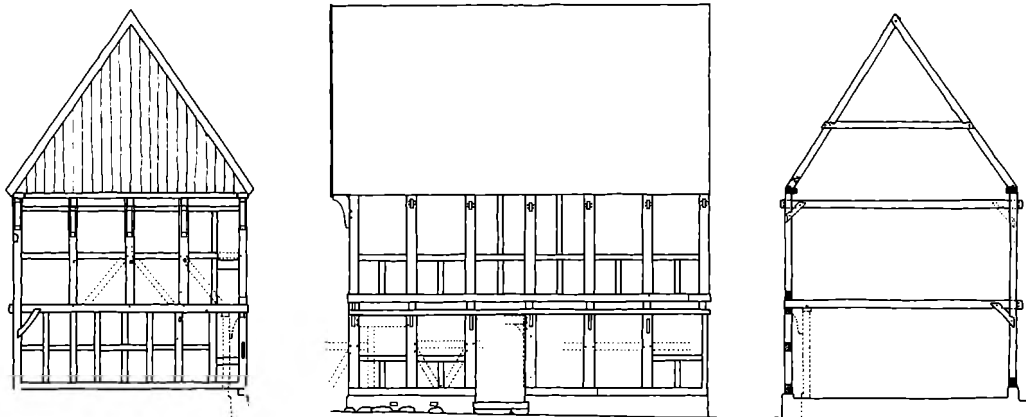
*Skitseopmåling 1:200. Opstalt af nordgavl og gadeside samt snit i bygningen set mod nord.*

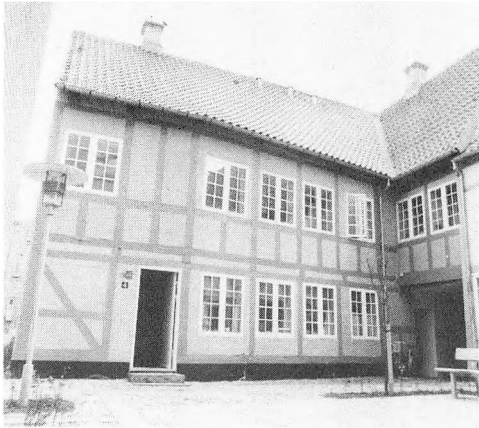
*Nygade 4. Gårdsiden. Søren Pagter fot. 1987.*

Gårdsidens højstolper står som før nævnt på deres oprindelige sted. De enkelte fag har været opdelt af tre løsholter i fire tvl. To af fagene, det tredje og sjette fra nord, synes dog at være opført med døråbninger i overetagen. Adgangen til disse døre kan

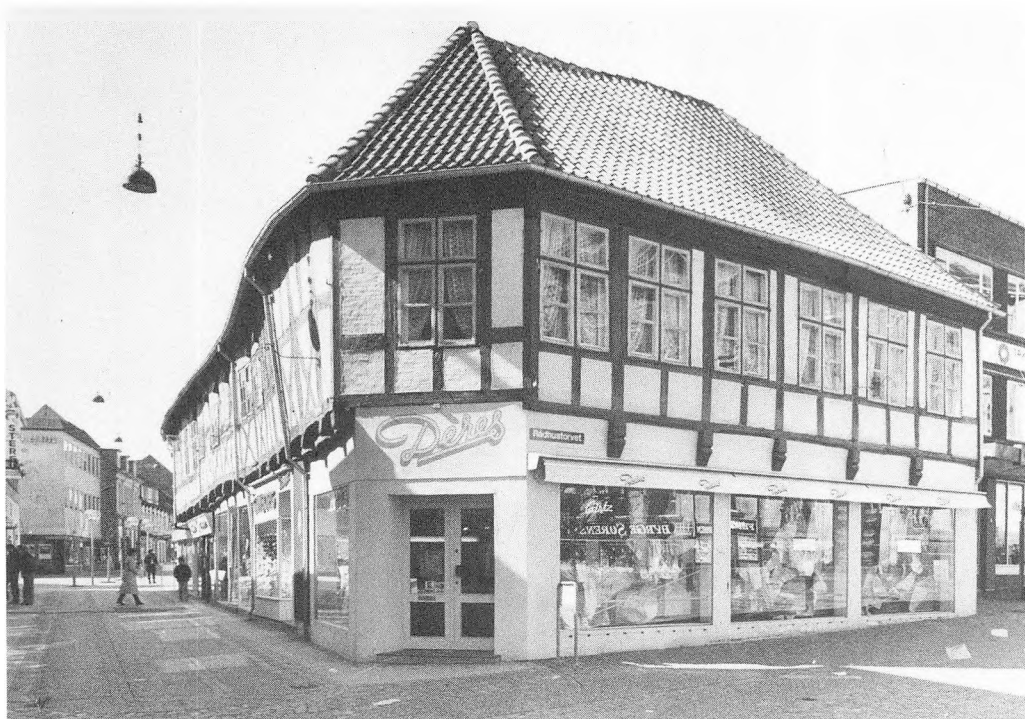
*Houmeden 2-4. Søren Pagter fot. 1987.*

På hjørnet af Houmeden og Rådhusørvet ligger en af de ældste bevarede bindingsværkslænger i Randers. »Delvis bevaret« er måske mere betegnende, da hele det nederste stokværk - noget respektløst - er erstattet af storrudede butiksfacader med allehånde forretnings- og reklameskilte. Hjørnet mod Rådhusørvet er skåret skråt af. Facadens øverste stokværk mod Rådhusørvet er omsat bindingsværk. Disse indgreb på bygningen er startet omkring 1910, da den blev moderniseret med store spejlglasruder.

Bygningens dateringsgrundlag er hovedsagelig de korslagte skråstivere i gadesiden - Andreaskors kaldet. Denne skråstiverudformning har været anvendt i det ældste

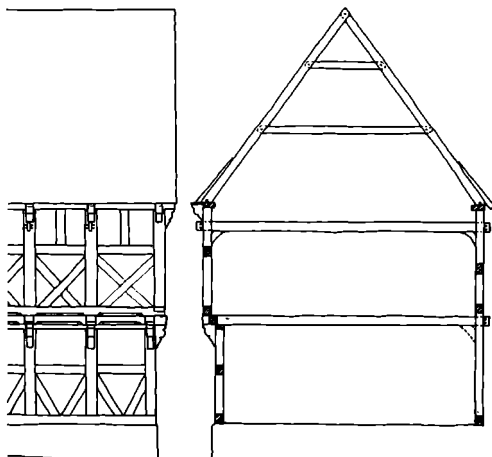
*Rekonstruerede endefag mod Rådhusørvet. Snit 1:200.*

Efter sporene at dømme har den ældste del af bygningen langs Houmeden omfattet en 14 fag lang sidebygning med en knægtbåren fremkraget gavlfrem over fem fag ud til Rådhusstræde. Dertil slutter sig et lille tre fags forhus med en ligeledes knægtbåren fremkraget gavlfrem ud til Skinderstræde, også fem fag bred. Andet stokværk af denne gavlfrem er bevaret, og sporene efter indstukne bjælkeender på båret af knægte ses tydeligt. Kælderen strækker sig under hele siden mod Rådhusstræde og otte fag ned langs Houmeden.

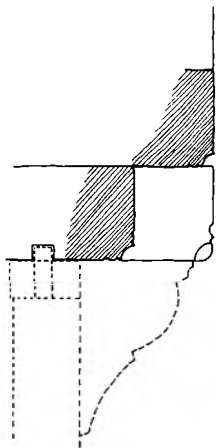
*Overgangsled. 1: 20.*

Bygningen bærer alle de for Randers bindingsværk typiske dekorationselementer ved overgangsfoden. Fyldeholt og overgangsrem har et veludviklet og fint hulsnit med afsluttende bosserede knopper. Bjælkehovedets vandrette bånd svarer nøje i profil til dem, vi ser på senere bygninger, men på Houmeden 2-4 er profilen ret lav. Nederste hjørner på bjælkehovedet er skråt affaset. Stokværksfremspringets knægte er fjernet, men ældre fotos viser, at knægttypen er den samme som tagskægs-knægten, der endnu sidder på sin plads, umiddelbart over de gennemstukne bjælkehoveder fra øverste bjælkelag. Den nederste knægt har dog været mere langstrakt, muligvis afsluttet øverst med en vandret hulsnitsprofil.

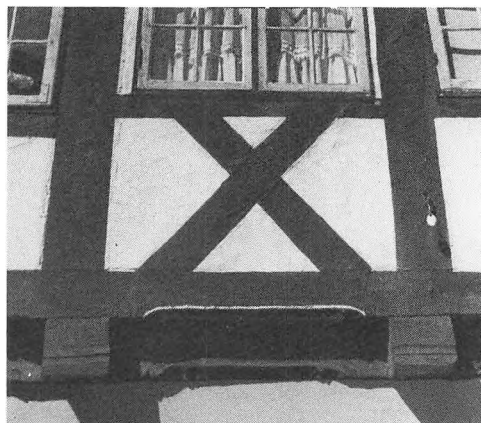
*Overgangsfod. Søren Pagter fot. 1987.*

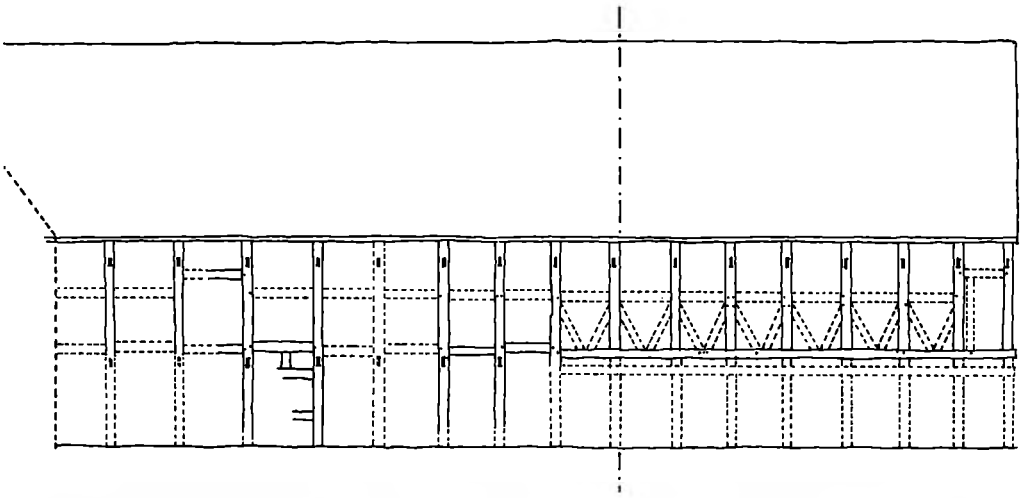
*Rekonstruktionsforsøg af gårdside. Der har været adgang til første etage fra gårdsiden både i den ældste og den yngste del. Der er ikke spor af svalegang på den ældste del, mens udvidelsen formentlig er opført med svalegang. 1:200.*

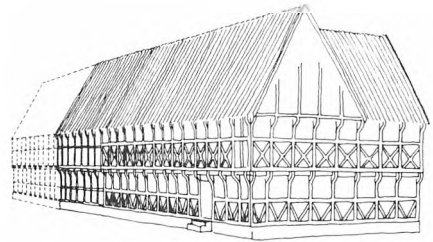
*Rekonstruktion af bebyggelsen på grundlag af brandtaksationen 1761.*

Den syv fags forlængelse, der står i dag, må ifølge brandtaksationerne være resten af en oprindelig 17 fags forlængelse. De manglende ti fag har ligget på nabogrunden i vest, der oprindeligt hørte med til den her omtalte grund. Det fremgår af grundkortet i grundtaksten fra 1844. Herforuden beskriver brandtaksationen fra 1761 et to loft højt, otte fag langt bindingsværks tværhus, der skulle ligge nord/syd på grunden. Dette må også have ligget på den nu frastykkede grund, da der ikke er spor efter et tilstødende tværhus på den eksisterende gårdside.

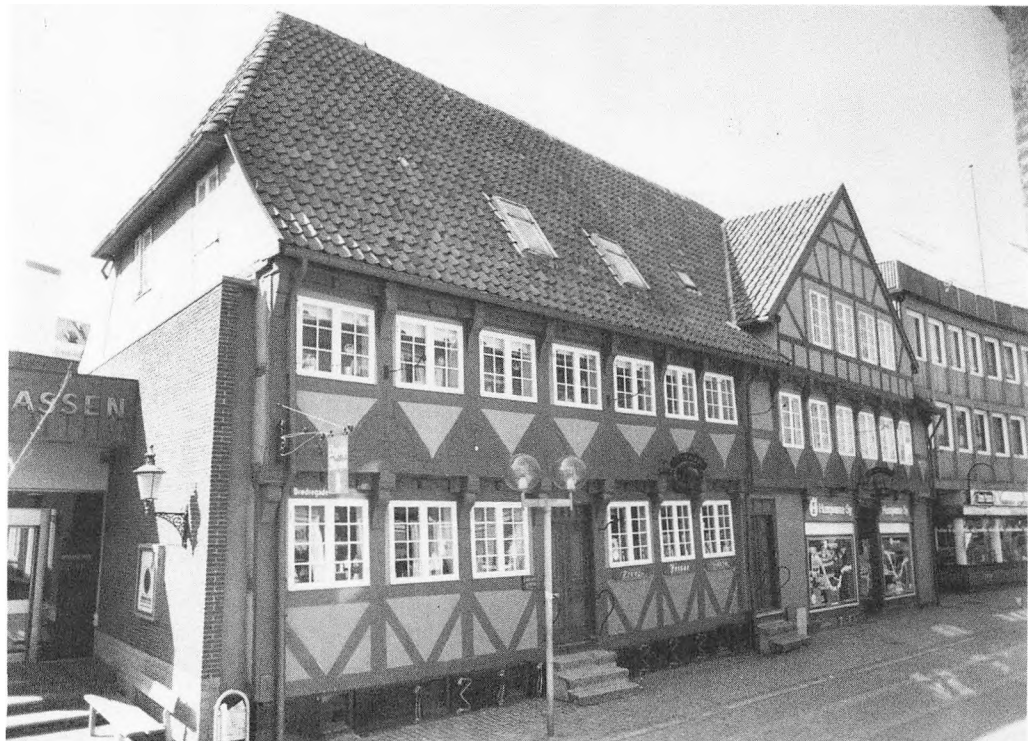
Brødregade 24-26. Søren Pagter fot. 1987.

Den dobbelte nummerering er i grunden misvisende, da begge numre omfatter én og samme bygning. Bygningen er i dag 15 fag lang og to stokværk høj. Af disse 15 fag udgjorde de ti nordre fag den oprindelige bygning, der er rejst over en delvis bevarret tøndehvælvet kælder. Bygningen er, ifølge en dørøverligger i museet, som henføres til huset, opført i 1592. De fem søndre fag er formentlig føjet til i 1769, hvilket fremgår af taksationerne. Til forlængelsen af gadesiden har man anvendt tømmeret fra den oprindelige fem fag brede sydgavl, der har været fritliggende ud til den nu

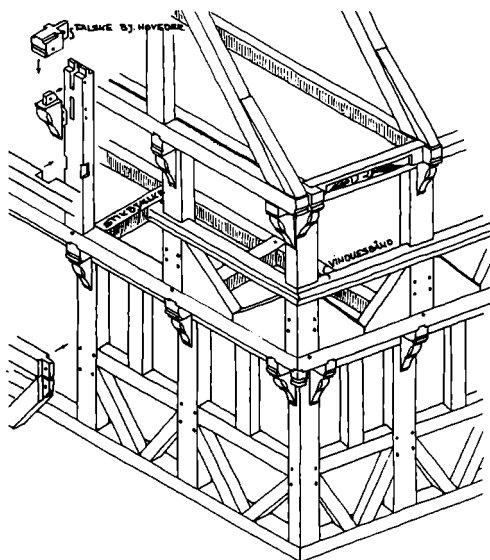
*Konstruktiv opbygning af gavl mod Peberslippen.  
1:100.*

forsvundne Peberslip, og derfor har været udstyret på samme måde som gadesiden.

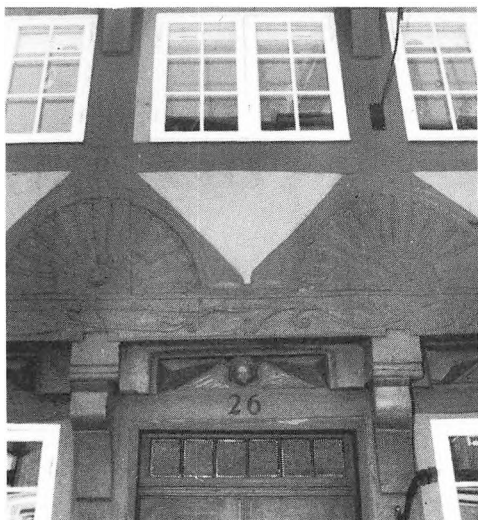
*Brødregade 24-26. Overgangsled. Søren Pagter fot. 1987.*

De ti fag fra 1592 har højstolper i gårdsiden, mens alle 15 fag mod gaden har fremkragede bjælker over begge etager, støttet af dobbeltsvungne knægte. Af de oprindelige knægte er der kun et par stykker tilbage. Disse har affasede kinder og riflinger på nederste skråstykke. De øvrige knægte er senere og forenkledede kopier.

Bjælkehovederne er profilerede med vandrette bånd, der repeterer knægtens dobbeltsving, og som en pendent til knægtens affasede kinder er bjælkehovedets nederste hjørner affaset. Fyldholten mellem bjælkerne har udskårne, vingede kerubhoveder. Overgangsremmen bærer et fortløbende rankemotiv af akantusblade, og hen over skråstivere og stolper i andet stokværk er udskåret en række varierede, smukt udførte halvrossetter. Det er ornamenter, der hører renæssancetiden til, men sjældent ses så mange forskellige dekorationer på én bygning. Brødregade 24-26 er da også den rigest dekorerede renæssancebygning, som er bevaret i Randers.

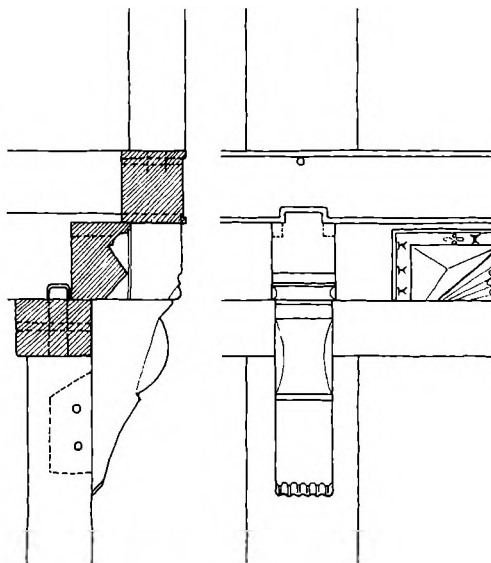
*Overgangsled. 1:20.*

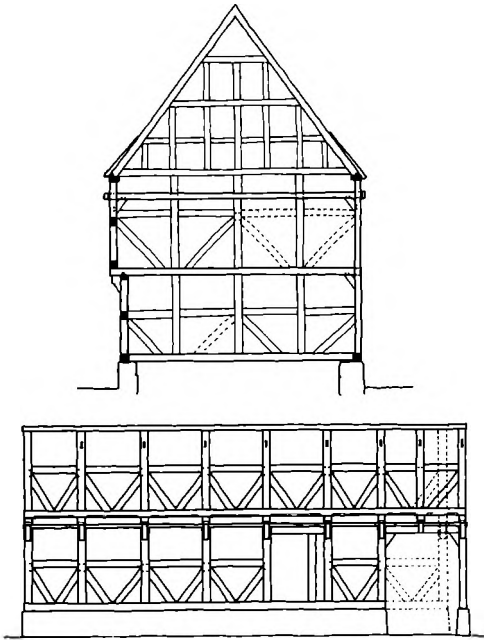
Opstalt af gadeside og snit i mål 1:200.

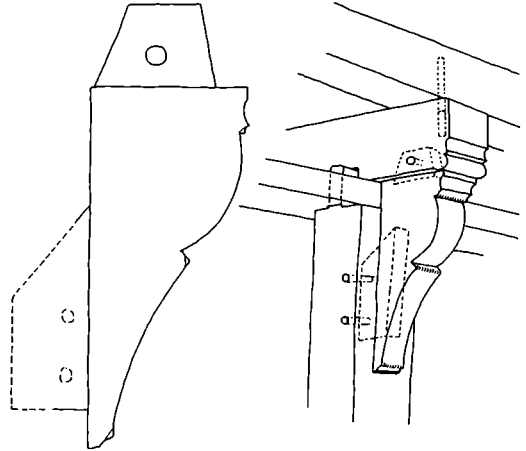
Knægt ved gadesidens etagefremkrøgning. 1:10.

Bygningen skønnes at være opført ved slutningen af 1500'årene. Dette skøn bygger hovedsagelig på bygningens knægte. Knægten er en slank, dobbeltsvungen knægt af Randerstypen med neglemærker på de fremspringende dele. Knægtypen ligger meget tæt op ad den knægt, der ses på Brødregade 24-26 fra 1592.

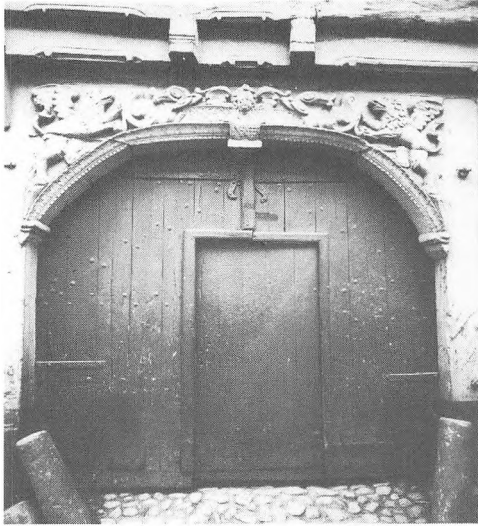
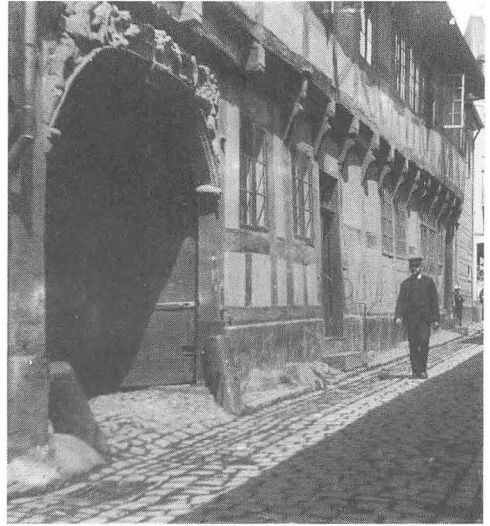
*Lången St. Kirkestræde 2. Porthammer angiver bygningens opførelsesår 1626, rådmand og tolder Mogens Nielsen og Mergrete Povelsdatter, bygherren og dennes hustrus navne samt en plattysk sentens. Porthammeren er tilskrevet billedsnider i Randers Henrik Henriksen. Foto t.v. af Zehngraf ca. 1896. Foto t.h. ca. 1920, Randers Lokalhист. Arkiv.*

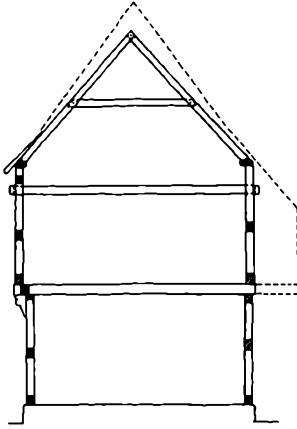
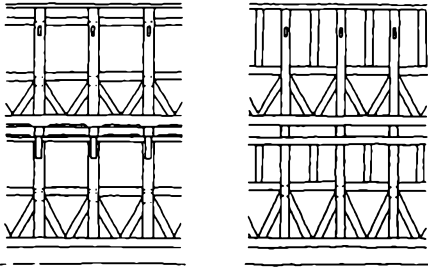
*Snit i sidelængde og opstalt af fag fra gadeside og gårdside. 1:200.*

Store Kirkestrædelængen er 15 fag eller måske nærmere  $14\frac{1}{2}$  fag lang ( $2\frac{1}{2}$  fag over port), to stokværk høj, med knægtbåret etagefremspring til gaden og etagedelt gårdside, hvor øverste etage springer 4-5 cm frem over nederste etage. Der er gennemstukne bjælkehoveder fra øverste bjælkelag og et højt styrterum, ca. 45-50 cm til underkant af tagremmen. Taget er et teglhængt heltag, som er forholdsvis lavt i rejsningen. Tagværket er muligvis omsat samtidig med, at den tidligere magasinbygning i syd er opført, da disse bygninger havde gennemgående tage. Det ville også forklare det store tagudhæng på skalken til gaden.

Træværket i konstruktionen er meget kraftigt egetømmer (30-35 cm) og meget righoldigt. Fagbredden er 140-145 cm. Afstivningen er, både til gade og gård og i begge etager, foretaget med dobbelte skræstivere. Løsholterne mod gaden i begge etager sidder noget lavere end løsholterne til gården. Det skal bemærkes, at gadesidens øverste etage har en ekstra løsholt anbragt umiddelbart over øverste bjælkelags gennemstukne bjælkehoveder, hvilket giver en øget stivhed, som man muligvis har anset for nødvendig på grund af den store etagehøjde og det høje styrterum.

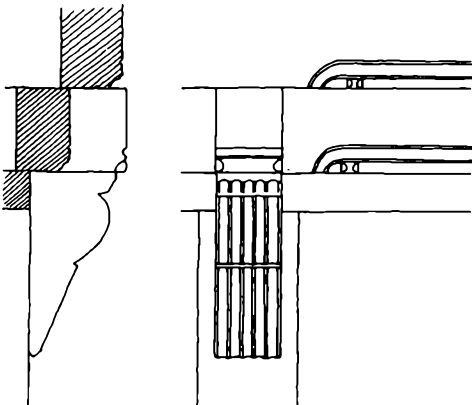
*Overgangsled på sidelængde. 1:20.*

Gadesidens fyldholter og overgangsrem har forholdsvis svagt markerede hulsnit, brudt i begge ender af de traditionelle bosserede knopper. Knægtene hører til Ran-

derstypen med den konvekse runding, dog er det nederste led ikke indadvunget, men et ret stykke. Den kannelureriflede front er ligeledes en variation over den traditionelt glatte knægtfront. Bjælkehovedets indsnit er ret svagt profileret med hulsnit, kant og rundstaf og med skrå affasninger på hjørnerne.

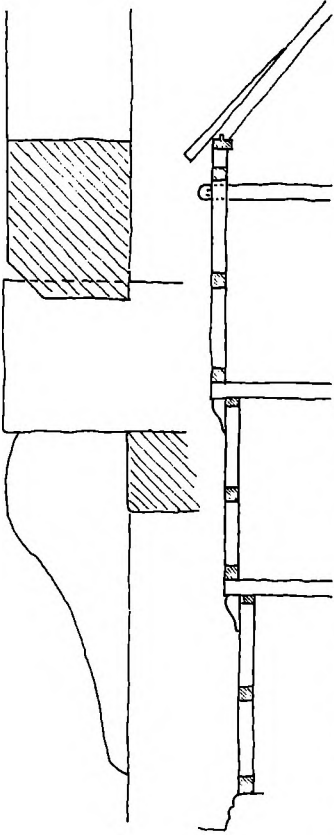
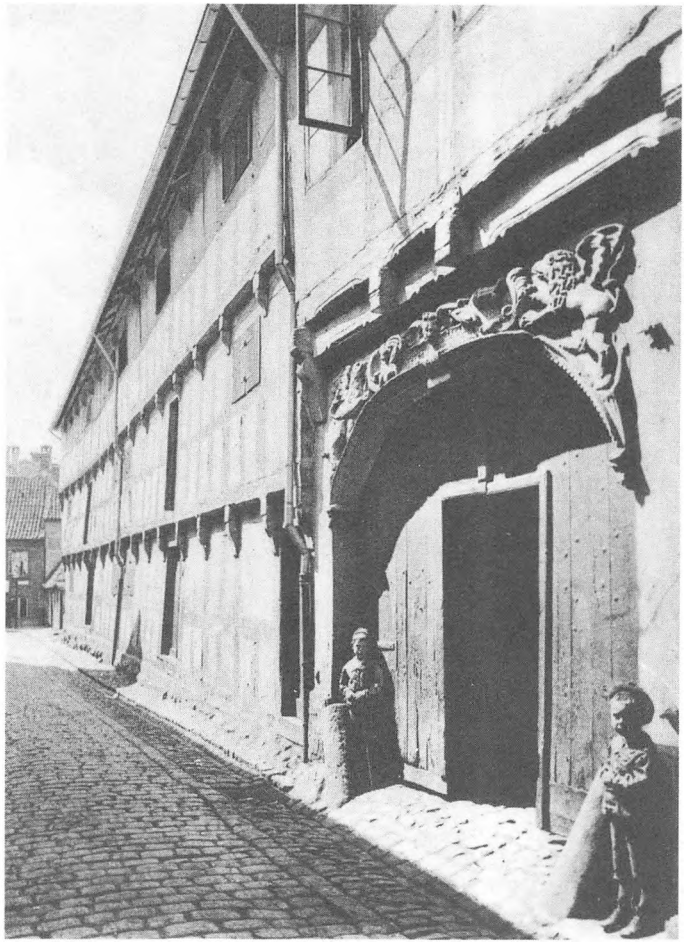
Ældre foto fra St. Kirkestræde. Facaden mod gaden og overgangsledet rekonstrueret.

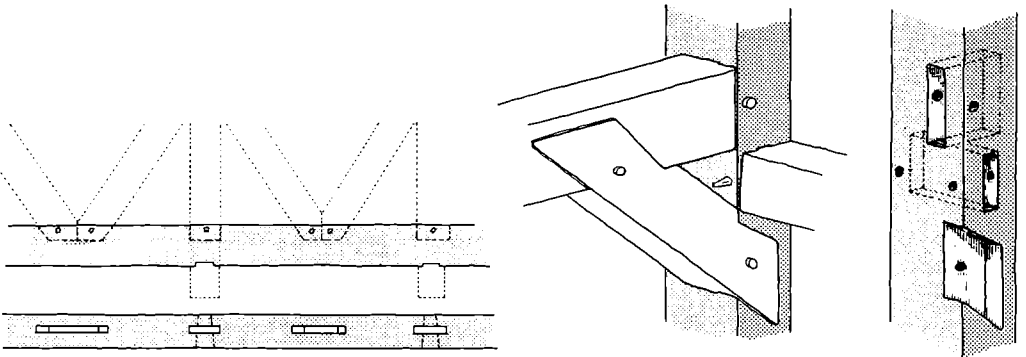
St. Kirkestræde 2, opmåling af genanvendt tømmer i kælderbjælkelaget under forhuset og rekonstruktionsforsøg af tømmerets oprindelige konstruktive sammenhæng. T.v. overgangsrem, t.h. et konstruktivt knudepunkt i højstolpe ved etageadskillelse.

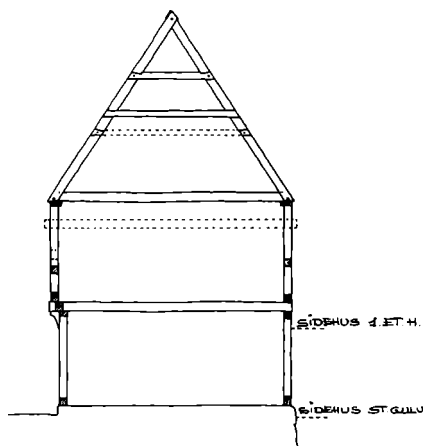
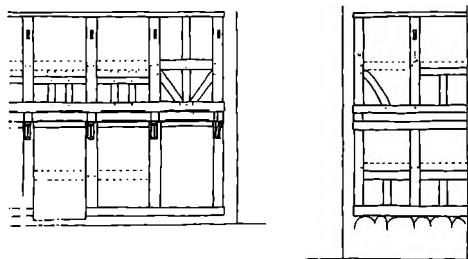
Snit i forhus og opstalt af gade- og gårdsiden.  
1:200.

Forhuset er et 11 fag langt, to stokværk højt bindingsværkshus med knægtbåret etagefremspring mod gaden og etagedelt gårdside. Øverste bjælkelag har oprindelig været gennemstukket, men er i dag hævet og lagt over tagremmen. Taget er teglhængt med opskalkning og halvvalme ved begge gavle. Der er ingen skorsten. Gadesidens bindingsværk står brunmalet med blanke, udmurede tavler i øverste etage. I nederste etage er alle fagene ryddet for fyldtømmer for at give plads til størruede butiksvinduer samt en tofløjet, klassicistisk fyldingsdør indkranset af to joniske træpilastre.

Overgangsrem og fyldholter har enkle affasninger. Det fremkragede bjælkehoved er på nederste halvdel dekoreret med vandrette, indskårne profiler og en halvrosen. Halvrosetten er en sjælden dekoration på bjælkeender og hører egentlig hjemme tidligt i renæssancen, hvor den ofte prydede øverste stokværks stolper og skråstivere. Knægtens ryggede, gotisk svungne form repræsenterer en type, der har været flittigt anvendt på bindingsværksbygningerne i Randers. Den kan ses på billeder af nu nedrevne bygninger, men er i dag kun bevaret på Kirkegade 17 og Vestergrave 44.

Øverste etages bindingsværk har, bortset fra yderfagene, fået sænket sine løsholter af hensyn til de senere isatte vinduer. Løsholterne støttes af to dokker, undtagen i de to hjørnefag, som har haft en enkelt dok med to skråstivere. Dette er dog kun bevaret i det vestre hjørnefag. De gennemstukne ender fra det tidligere øvre bjælkelag er afskårne og bjælkelaget hævet. Tagfoden er afsluttet med en sugfjæl. Den vestre gavl står i dag grundmuret, mens den østre har bevaret en del af sit oprindelige tømmer, hovedsagelig i øverste etage. Taggavlen og valmen er senere. Gårdsiden står delvis dækket af sidehuset, så kun de to vestre fag er frie. Gårdsidens bindingsværk er etagedelt med pudsede, gule tavler og brunmalet tømmer.

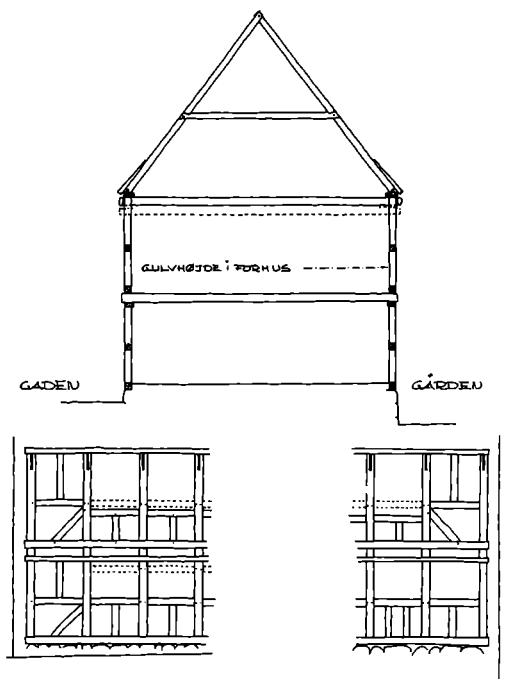
*Snit i sidehus og opstalt af de søndre fag mod henholdsvis gade- og gårdside. 1:200.*

nen 1761 nævnt som en  $8\frac{1}{2}$  fags bygning. Det halve fag mangler i dag, så der nu står en otte fag lang, to stokværk høj bindingsværksbygning med teglhængt, opskalket tag med halvvalm. Gavlen er grundmuret. Træværket er brunmalet med gule, pudse- de tav. Bindingsværket er etagedelt til begge sider og uden fremkrænginger. Øverste bjælkelag er gennemstukket, men er i dag hævet ca. 20-25 cm over det oprindelige leje. Stolperne i nederste etage mod gaden har regelmæssige spor (naglehuller) efter løsholter umiddelbart under overgangsremmen. Konstruktivt er det en unødvendig placering, men det ville være rimeligt at forstå løsholterne som en øvre indramning af en række lemme.

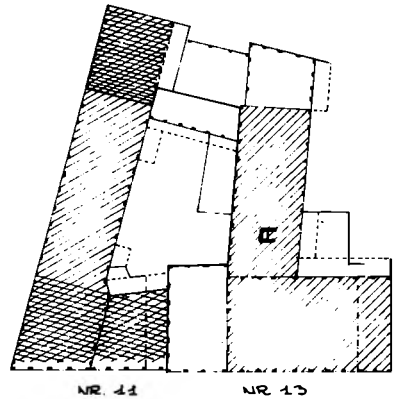
*Bebyggelsen Storegade 11-13 er et vældigt komplekst og sammenbygget anlæg. Den enkeltskraverede bebyggelse er opført i perioden omkring 1640'erne, den dobbeltskraverede er opført før og bebyggelsen uden skravering efter denne byggeperiode. 1:750.*

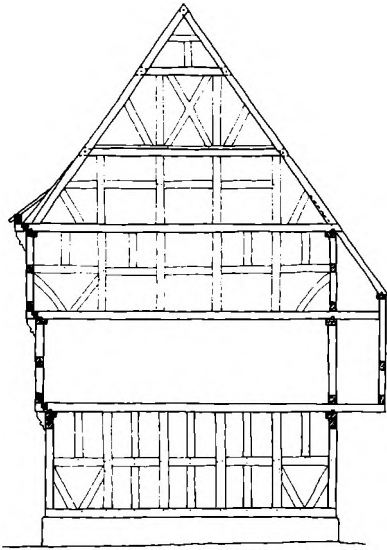
*Snit i forhus gennem portfag. 1:200.*

På forhusets gadeside er de tre etagers bjælkelag fremkraget og båret af enkle efterligninger af volutsvungne knægte. Fyldholterne mellem bjælkerne har en tandsnitsfrise, et dekorationsled, som kendes fra andre nu nedrevne bygninger, bl.a. Vestergrave 46 og Provstegade 6. Sidstnævnte bygning er genopført i »Den gamle By« i Århus. Den samme tandsnitsprofil kan i øvrigt ses på vinduesbåndet på borgmestergården i Århus fra 1597, der også ligger i »Den gamle By«.

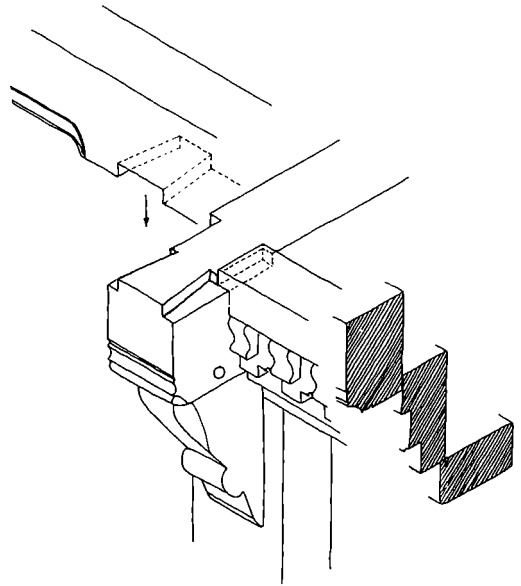
*Overgangsled i forhusets gadeside.*

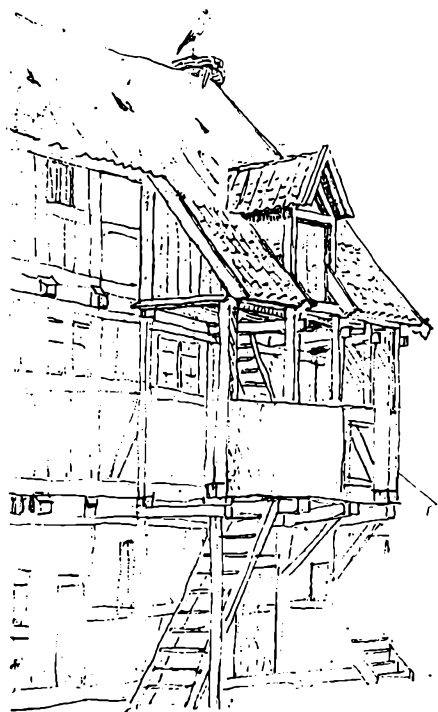
*Storegade 13, sidebygningen. Vilh. Dahlerups skitse fra 1863 viser det bevarede trappeparti. Saml. af Arkitekturtegninger.*

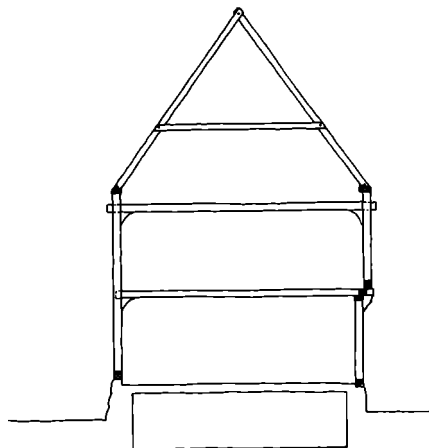
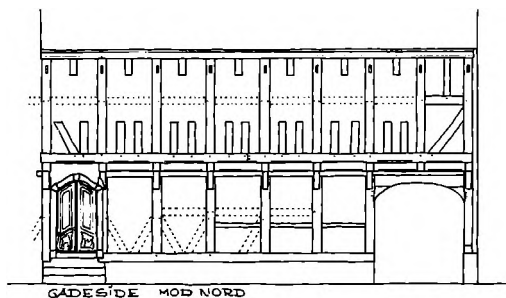
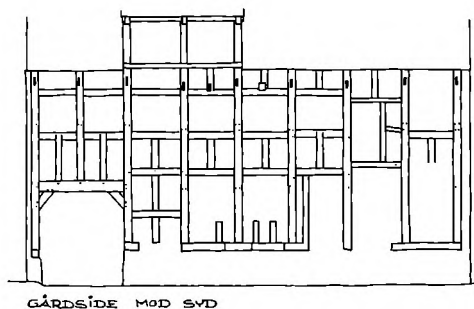
**Vestergrave 48, matr.nr. 188.  
Fredet 1919.**

Snit og opstalt af henholdsvis gade- og gårdside.  
1:200.

Den nuværende bygning er opført i 1649 ifølge portoverliggeren. Det er en otte fag lang, to stokværk høj bindingsværksbygning med port over to fag i vestre ende. Under de øvrige seks fag ligger en kampestenssat kælder. Taget er et teglhængt heltag med en sen to fags pultkvist til gården. Gadesidens øvre etage er fremkraget på dobbelt svungne knægte, mens øverste bjælkelag er gennemstukket. Gårdsiden er en højstolpekonstruktion, hvor øverste bjælkelag er gennemstukket, mens neder-

Gårdsiden til Vestergrave 48 kan evt. være samtidig med huset i øvrigt, altså fra 1649, men der foreligger også den mulighed, at gårdsiden er genanvendt fra et tidligere hus fra 1500årene. Som gårdsiden fremstår i dag, er det givet, at sidens fyldtømmer har været sat om. Fornaglinger for løsholter svarer ikke overens med løsholternes faktiske placering. Oprindeligt synes siden kun at have været opdelt i tre tavler ved to løsholter.

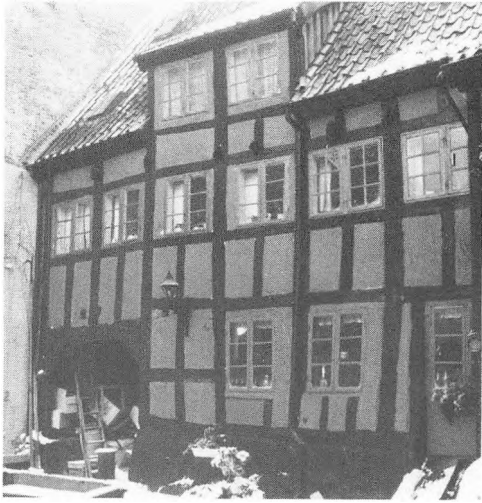
Vestergrave 48, gårdsiden med de formodede genanvendte højstolper.

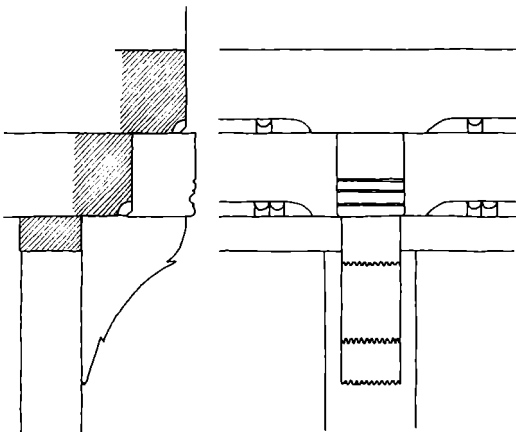
Gadesidens overgangsled. 1: 20.

Gadesidens opbygning svarer overens med den udvikling, der allerede spores på Storegade 13s facade. De bevarede dobbelte dokker i øverste etage og de dobbelte skræstivere, der, efter naglehullerne at dømme, må have været i nederste etage, svarer nøje til opbygningen af Storegade 13s facade. De dekorative led ved overgangsfoden er variationer over de traditionelle former. Gårdsidens højstolpekonstruktion virker derimod fremmed, sammenlignet med bygningens gadeside og sene opførelsestidspunkt. Det etagedelte bindingsværk vandt allerede indpas ved slutningen af 1500årene og er en konstruktion, der nøje hører sammen med den uvendige svalegang, der konstruktivt er afhængig af, at bjælkelaget uhindret kan forlænges ud foran facadeplanet. At konstruktionen samtidig ikke stiller de samme krav om lange tømmerstykker, som højstolperne krævede, har sikkert også fremmet dens udvikling på bekostning af højstolpekonstruktionen.

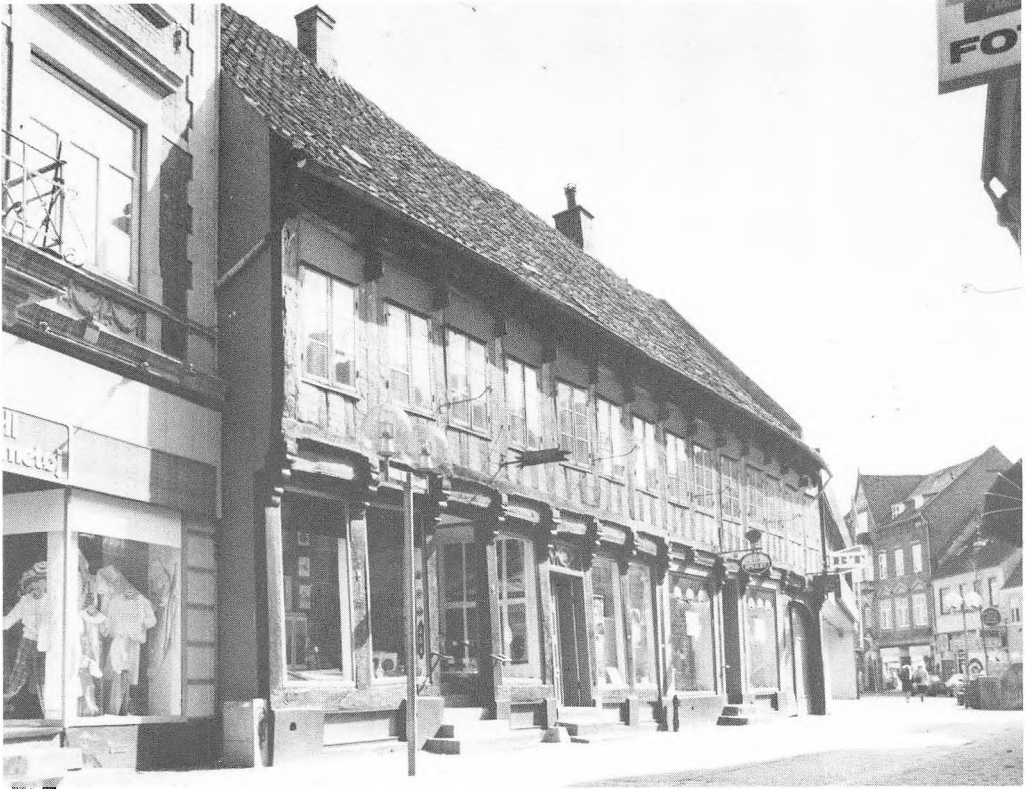
*Brødregade 25. Søren Pagter fot. 1987.*

Brødregade 25 er ifølge inskriptionen på portoverliggeren opført 1663 af handelsmand Christen Nielsen. Bygningen er 14 fag lang, 2 stokværk høj over kælder. Den bærer teglhængt heltag med kraftig opskalkning til gården, hvilket skyldes, at murflugten er trukket godt en meter frem, hvorved man har indlemmet en oprindelig svalegang i huset. Gårdsiden står i dag grundmuret, men en rest af den oprindelige, tilbageiggende bindingsværksside står bevaret og synlig i tagrummet.

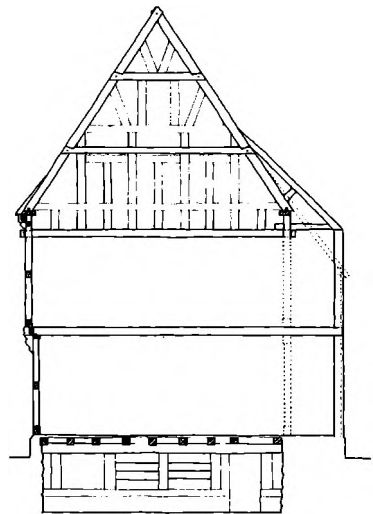
*Snit i forhus. 1:200.*

Tagværket i Brødregade 25 står næsten urørt. Rem, spær, hanebånd og samlinger står, som de oprindeligt blev udført. Ligeledes står den nordre gavl i sin oprindelige skikkelse.

Kælderen er kampestenssat, men flere steder er foretaget afretninger, påforinger og udmuringer i munkesten eller normal sten. Bl.a. har vestvæggens (gadesidens) nordre halvdel fået en senere ca. 40 cm tyk muret påfyldning. Bjælkelaget, der hovedsagelig synes at være genanvendt tømmer (højstolper), ligger på langs i bygningen og har oprindeligt ligget på tre tværgående skillerum. Det midterste er delvis forsvundet, og flere bjælker er udskiftet. Den søndre skillevæg er en genanvendt bulplankevæg, der er opstillet på et fire skifter højt fundament af munkesten. Væggen bærer ingen spor efter oprindelige døre eller gennemgange. På loftet ligger der flere bul-

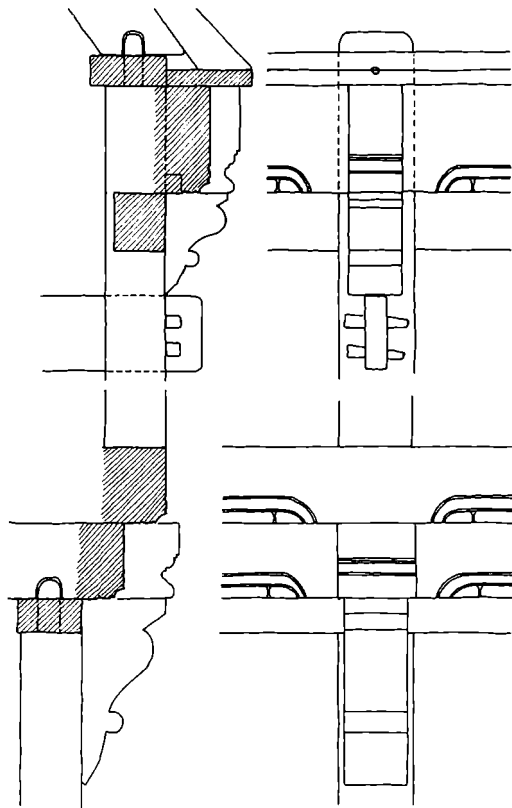
*Gadesidens overgangsled og tagskægsled. 1:20.*

Øverste etages bindingsværk står næsten urørt, kun løsholten er fjernet af hensyn til nyere og større vinduer. Øverste bjælkelag er gennemstukket, og herover sidder der et overflødigshorn af træværk, der formidler overgangen til taget. Konstruktionen er en gentagelse af overgangsfoden og har til formål at bære og afslutte tagudhængen, men den må dog først og fremmest opfattes som et dekorationsled. Løsningen er temmelig unik og kendes så vidt vides kun i Randers, der til gengæld har haft flere eksempler på samme løsning. Ældre fotografier gengiver to eksempler på nu nedrevne bygninger, der efter alt at dømme var fra ca. 1650, og hvor denne løsning var anvendt ved tagfoden. Det drejer sig om nabohuset Brødregade 23, et ti fags hus, samt et ni fags hus fra det nu bortsanerede Trangstræde.

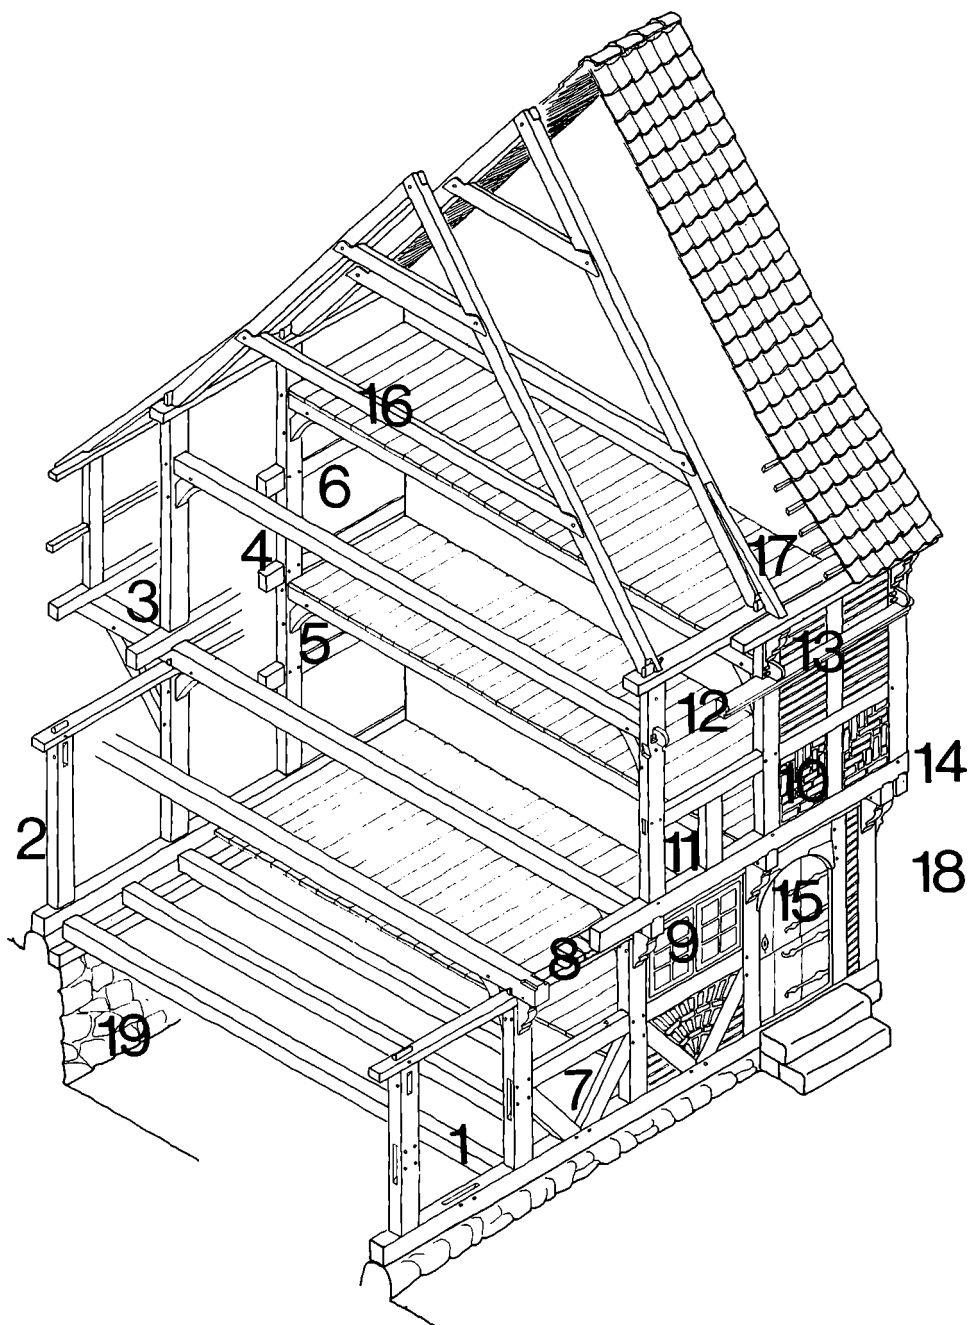
- 1: Et fag består af to bindt plus vandrette forbindende remme. Et bindt er den lodrette skive af konstruktionen, som udgøres af et sæt stolper til gård- og gadeside forbundet af bjælker og afsluttet med et spærfag.
