# Frederiksborg Amt

Årbog 1999

Hagerup voldsted ..... 69

# Kalkmalerierne i Sct. Mariæ Kirke og Vor Frue Kloster i Helsingør

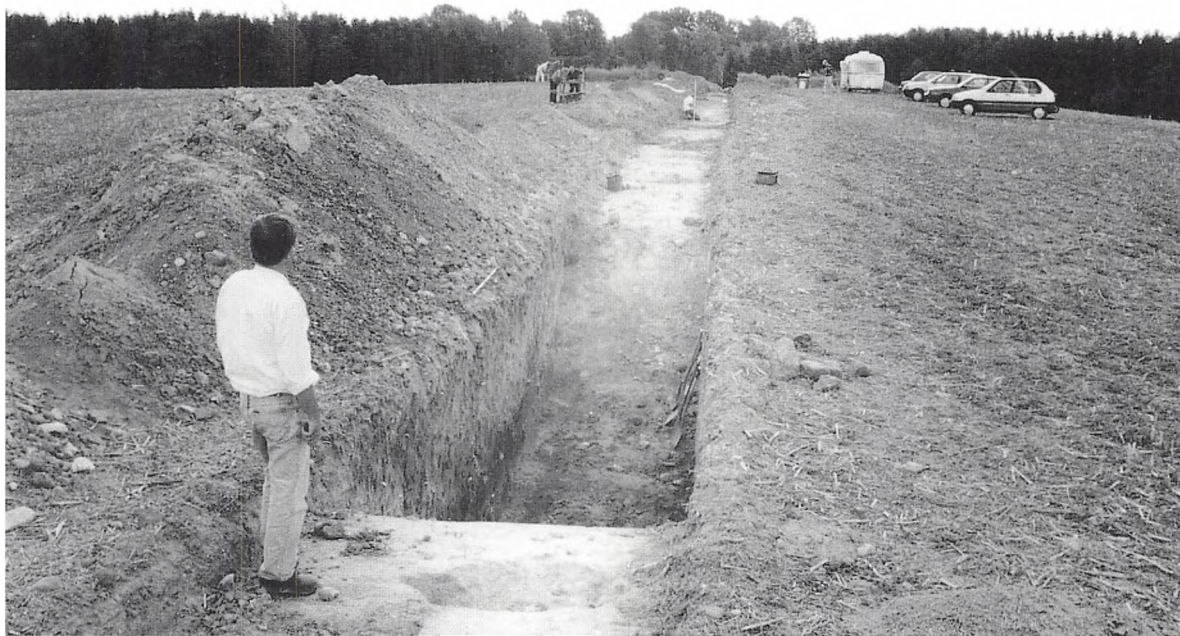
*Fig. 7. Hagerup voldsted 1992. Søgegrøften fotograferet fra nord over voldstedet med den delvis tømte voldgrav i forgrunden. Foto: Nils Engberg.*

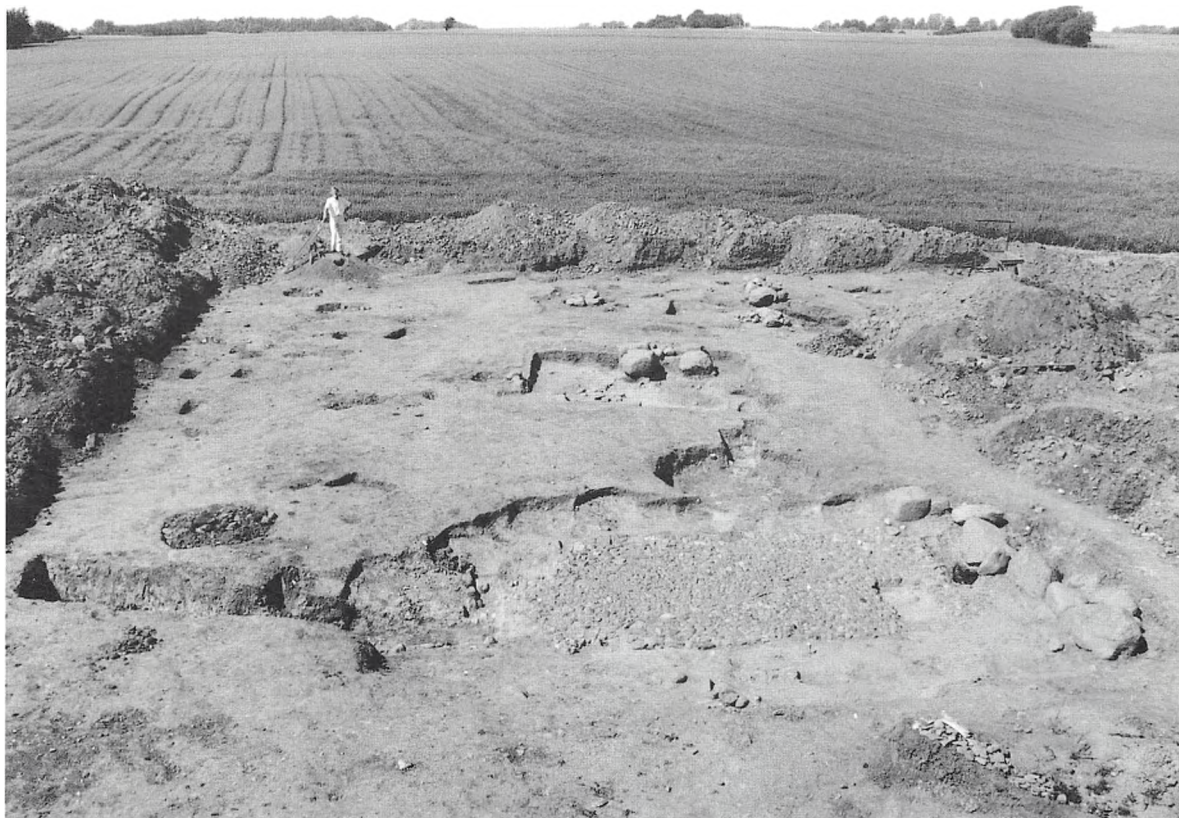
*Fig. 9. Hagerup voldsted 1994 fotograferet fra syd. I forgrunden tomten af stenhuset fra 1300-årene samt del af afløbsrenden. Bagved er den nedgravede del af en bygning 15-1600-årene fremhævet. Foto: Nils Engberg.*

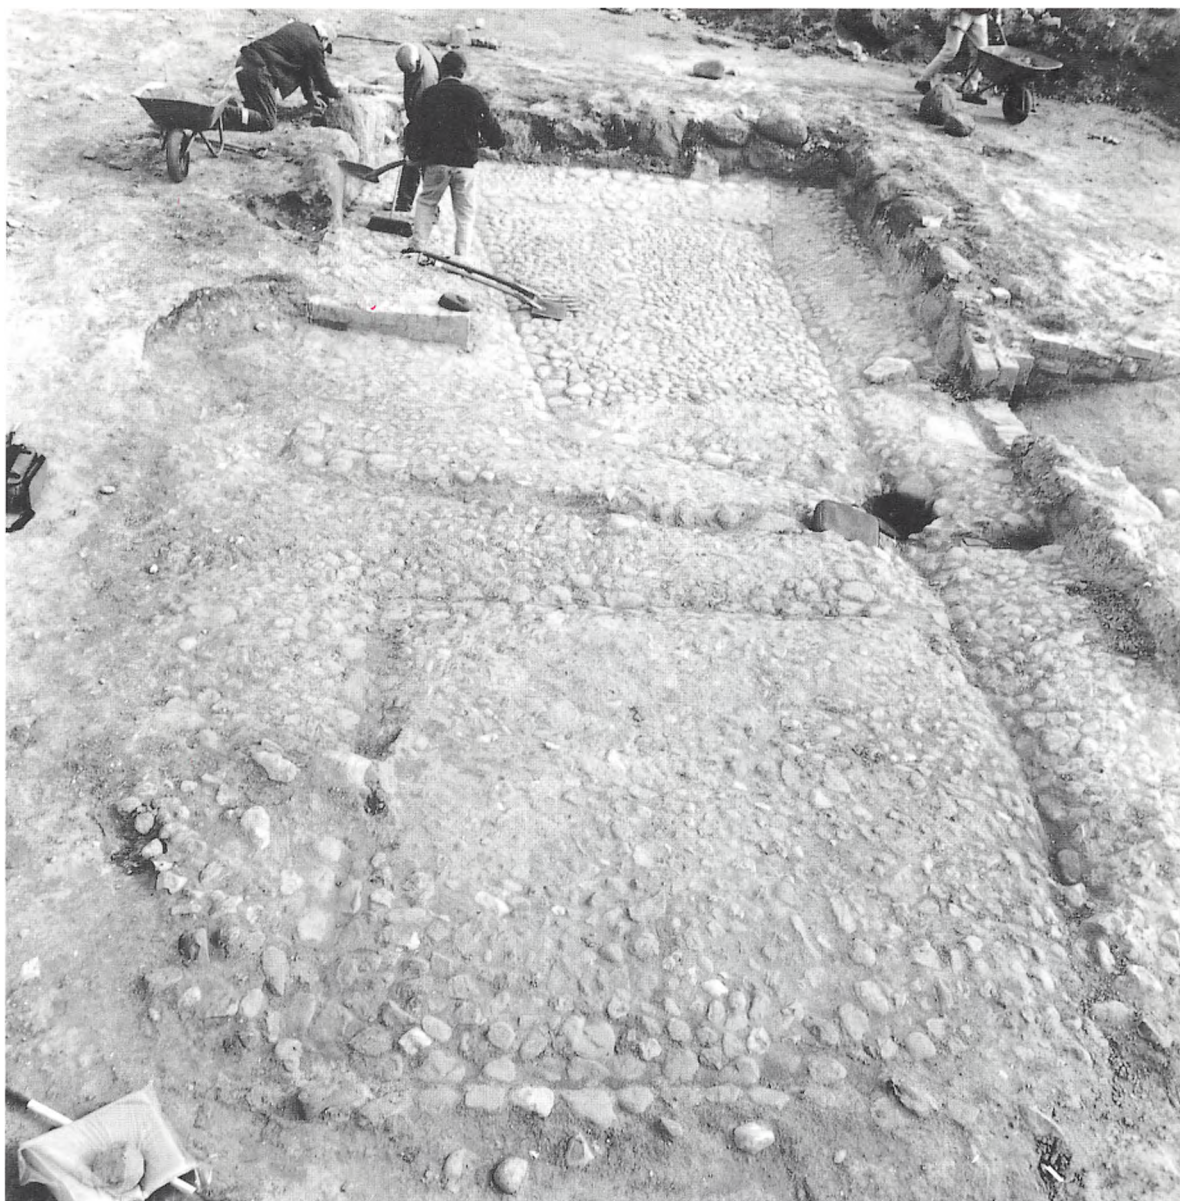
*Fig. 12. Hagerup voldsted 1997. Tomten af stenhuset fra 1500-årene. Fotograferet fra sydvest.  
Foto: Anne Preisler.*
